广州市增城区荔城街“4·17”道路运输交通事故调查报告

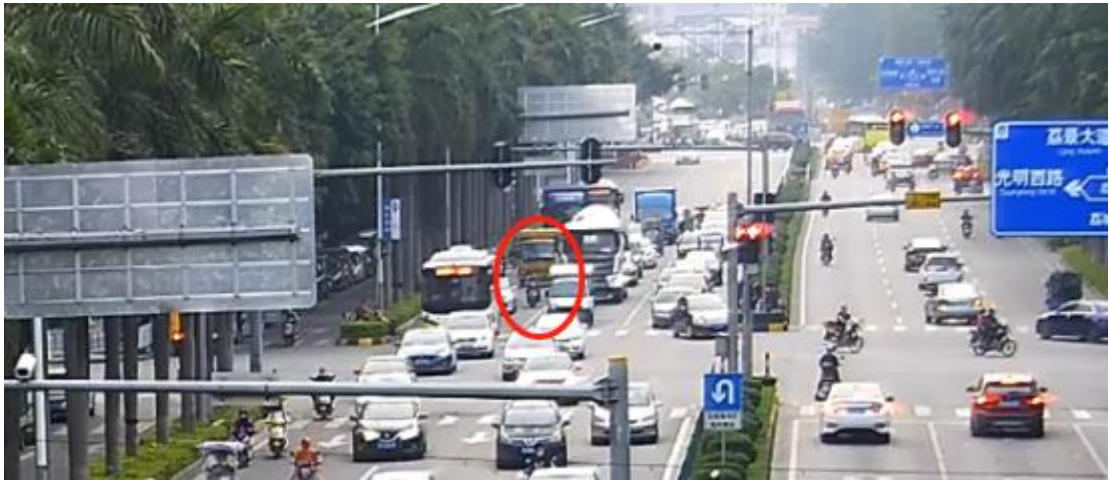
图 1、二轮摩托车驾驶员及乘客未戴安全头盔

高小翠搭乘二轮摩托车过程中，未戴安全头盔，在二轮摩托车与粤 ABY806 号重型车发生碰撞，其身体倒地后，由于其头部未受到有效的保护，导致其头部受重型开放性颅脑损伤当场死亡，这是导致事故发生的直接原因之三。

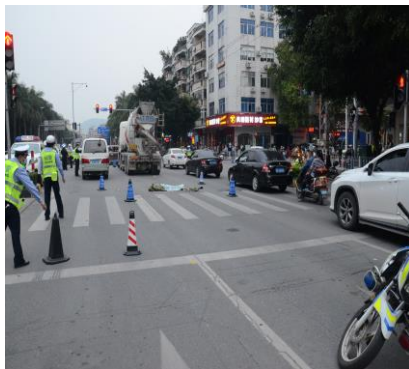
图 2、事故现场

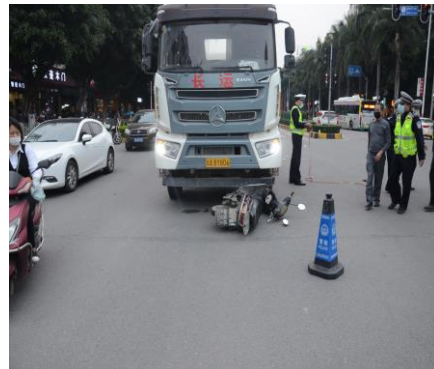
图 3、事故现场

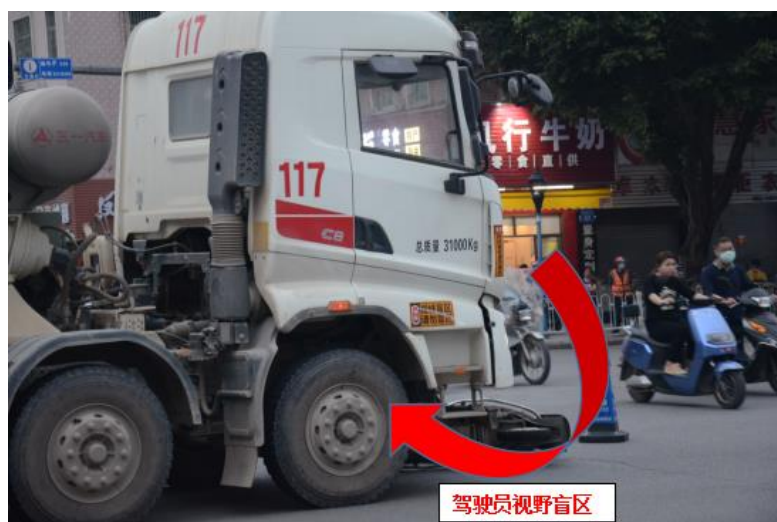
在二轮摩托车变道行驶过程中，其行驶路线正处于粤ABY806

号重型车驾驶员的视觉盲区，17:33 时，粤 ABY806 号重型车车头与二路摩托车车尾部发生碰撞，造成高小翠当场死亡，高桂添受伤。

图 4、二轮摩托车在粤 ABY806 号重型车驾驶员视野盲区

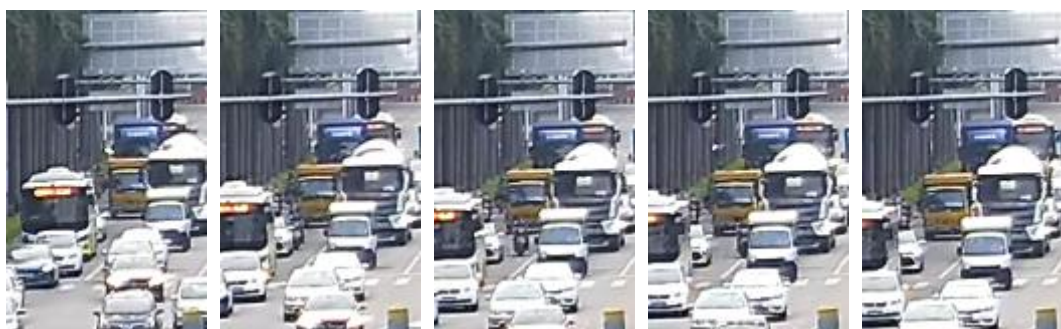
经查看监控视频，事故发生前，高桂添驾驶的二轮摩托车在距人行横道约 20 米的位置，从西往东北方向，以约 45 度的行驶路线，从路中数起第三车道最右侧，越过白色车道分道实线，向左（北）斜穿驶入第二车道，在其驾驶车辆从粤 ABY806 号重型车车头右侧斜穿驶入该车辆正前方时，其所驾二轮摩托车正处于该车辆驾驶员刘焕珠的视觉盲区。

图 5-9、二轮摩托车从西往东北方向，以约 45 度斜穿二条车道行驶路线

高桂添驾驶二轮摩托车向左（北）转弯行驶时，未按照交通标线指示提前进入左转弯车道，无视安全、野蛮驾驶，在临近人行横道约 20 米的地方，冒险斜穿二条车道，强行向左变道行驶，驶入正常行驶的粤 ABY806 号重型车驾驶员的视野盲区，并与其发生碰撞，这是导致事故发生的直接原因之二。
