广州市增城区永宁街“3·16”一般道路交通事故 调查报告

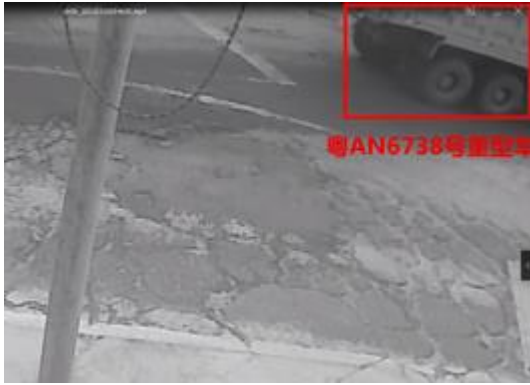
图 1 粤 AN6738 号重型车超过停止线约 8 米

粤AN6738号重型车驾驶员赖如韶，开车时注意力分散，通过设有信号灯的路口时未提前选择车道，在车辆越过停止线约8米后，冒险倒车行驶约9米，慌乱中，继而进一步错误操作，导致事故的发生。

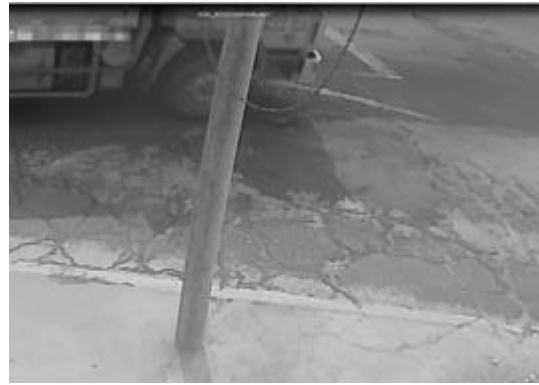
图 2 粤 AN6738 号重型车倒车行驶了约 9 米

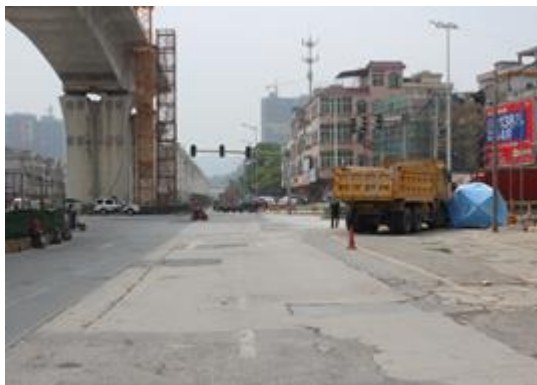
图 3 新新大道北翟洞村交叉路口

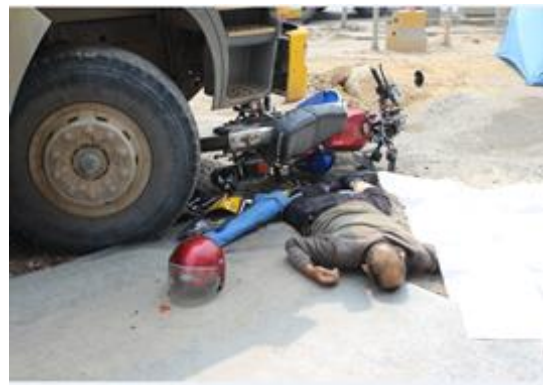
图 4 粤 AN6738 号重型车车轮碾压摩托车和驾驶员

粤 AN6738 号重型车驾驶员赖如韶，忽视安全，在未确认安全的情况下，违反交通标线通行规定，越过车道分隔实线，强行右转弯行驶，与正常行驶的摩托车发生碰撞，导致事故的发生。
