广州市增城区永宁街凤凰城凤鸣苑 “7.5”坍塌事故调查报告

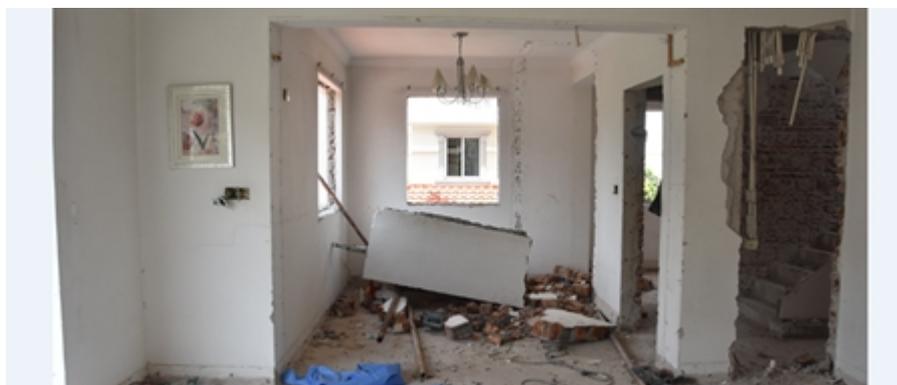
事故现场位于别墅二楼大厅西侧的房间，该房间长宽高为：360cm×280cm×285cm。发生坍塌的墙体呈“L”形，墙体主材料为红砖，该墙体原为书房的储物柜（长宽高为：107cm×60cm×285cm）的背墙，坍塌后挤压吴才添身体的是“L”形墙体较长的一边，长宽高为：120cm×15cm×163cm。事故发生时，“L”形墙体地面起约122cm高的部分已被拆除。

图2 墙体被拆除至地面起约1.22米的高度时突然坍塌

上面未拆除墙体由于底部失去了支撑，在重力作用下，墙体突然发生坍塌，并马上倒向吴才添站立位置的一侧，将吴才添胸口以下的身体压紧，使其动弹不得，吴才添由于疼痛，不断发出“啊啊”的呻吟声。正在巡逻途经的物管员陈鼎文听到了叫声后，马

吴才添在进行墙体拆除作业施工时，忽视安全，冒险以从下往上的顺序进行拆除作业，在墙体拆除至一定高度时，上面的墙

体便失去支撑，导致坍塌事故的发生。

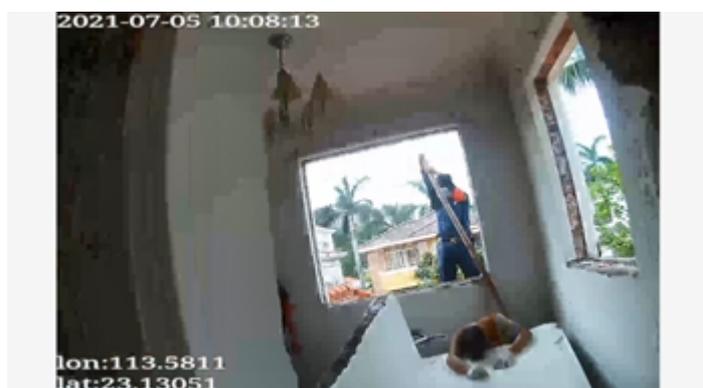
图 3 事故救援现场

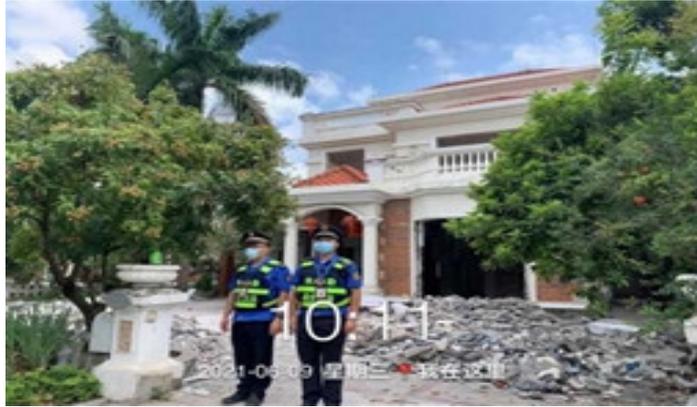
②2021年6月9日（事故发生前26天），永宁街城管执法中队组织人员对发生事故的风鸣苑68街3号别墅进行巡查，并对现场施工人员提出“承接装修工程要合法合规进行装修，不得新增违法建设”等要求，并提示现场施工人员“告知业主限额以下小型工程的装修需要到我街（永宁街）规划建设办办理开工建设信息录入管理手续”等。

图 4 永宁街城管执法中队巡查现场
