广州市增城区荔湖街“8·24”一般道路交通事故调查报告

广州市增城区荔湖街“8·24”一般
道路运输交通事故调查组
(区应急管理局代章)
2022年3月9日

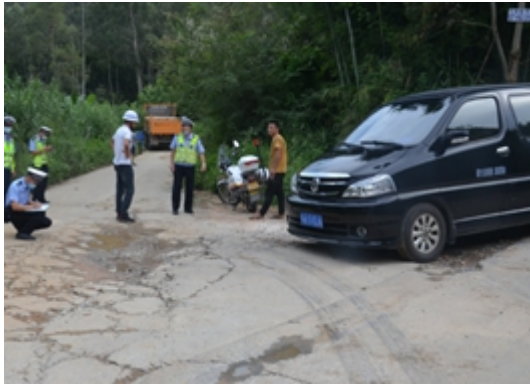
图 1 车辆在岔路口转入

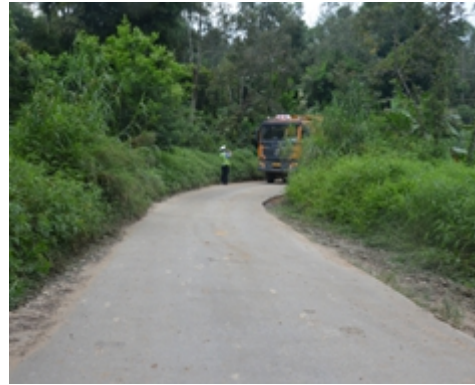
事故现场位于广州市增城区荔湖街太平村 386 乡道出朱村大道东南 1379 米，386 乡道呈南北走向，南往增城区荔新公路方向，北往增城区朱村大道东方向，双向单车道，路宽 3.5 米，事故路段为北往南向东侧弯位。

图 2 狭窄的乡道

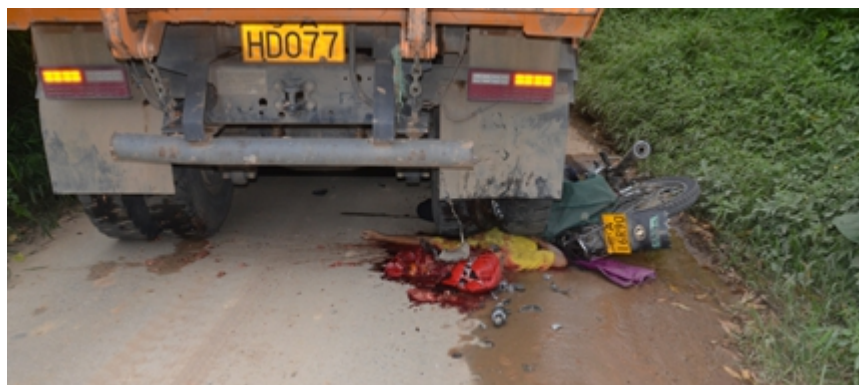
无法与前方车辆会车通行。在其前方的余泥运输车便倒车让行，见此情况，潘邦文便跟着倒车行驶，15:24时，潘邦文看到前方余泥运输车停止倒车，开始往前行驶，便马上跟随前行，在其前行约11秒后，潘邦文发现前方的余泥运输车躲闪进了路边的一块空地，而该空地仅能停靠一台车辆，见此情况，潘邦文便停止前行再次倒车，15:24时，粤AHD077号重型车尾部碰撞跟随在其后的粤A16R90号摩托车，粤AHD077号重型车的右后轮随即碾压倒地的摩托车和摩托车驾驶员石耀明，随后将摩托车往后拖行了5米，这时，潘邦文听到自己所驾驶的车辆右后轮方向传来金属刮地的声音，并感觉车辆异常颠簸了一下，其马上刹停车辆下车查看，发现石耀明上半身已被碾碎，头颅爆裂，当场死亡，潘邦文立即拨打110报警电话并让报警台帮忙拨打了120急救电话。

图3 事故现场

粤 AHD077 号重型车驾驶员潘邦文，无视安全，明知本车未安装倒车影像和倒车雷达设备，在无人引导指挥、未认真察明车后情况的情况下，冒险倒车行驶，导致事故发生。

潘邦文驾驶粤 AHD077 号重型车，超载 1130kg 上路，致使在倒车行驶时，车辆未能被安全掌控和及时刹停，导致事故的发生。
