# 广州市华源酒店有限公司“8·3”淹溺 事故调查报告

2021年8月3日15:36时，在广州市增城区派潭镇的广州市华源酒店有限公司（以下简称广州华源酒店，该酒店对外同时称作广州白水寨嘉华温泉酒店）温泉区室外游泳池，发生一起淹溺事故，导致七岁幼童张某湔溺水，后经送医抢救医治，于12月1日死亡。

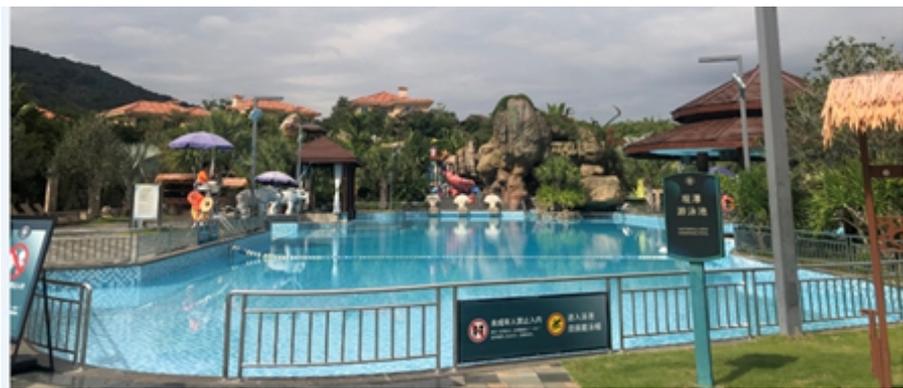
图2 观瀑游泳池

观瀑游泳池呈不规则长条形状，长约52米，宽约19.5米，面积约840 m<sup>2</sup>，整体呈西北东南走向，西北部分为深水区，最深水处为1.6米，东南部分为浅水区，水深在0.5米~1.0米之间，深水区 and 浅水区之间用浮球带作分隔。深水区南端为一凉亭，凉亭与深水区间设长约15米、宽约3米、深0.4米的亲水平台，从凉亭经过亲水平台可直接进入泳池的深水区，张某湔发生溺水处为亲水平台与深水区交接处，水深为1.26米。

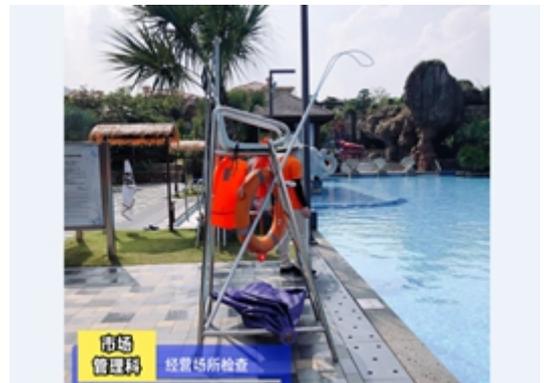
图3 救生观察台

经调查，事故发生时，当班的二名救生员均采取巡查和走动观察，观瀑游泳池边的五个救生观察台均无人值守。

观瀑游泳池共设置了5个救生观察台，其中2个分别设置在深水区南面凉亭的两侧。

事故发生前，观瀑游泳池凉亭旁的两处救生观察台均无人值守，安全员巡查不到位，未能及时发现和制止不懂水性的幼童，独自在温泉区高危险性水域玩耍的危险行为，导致事故的发生。

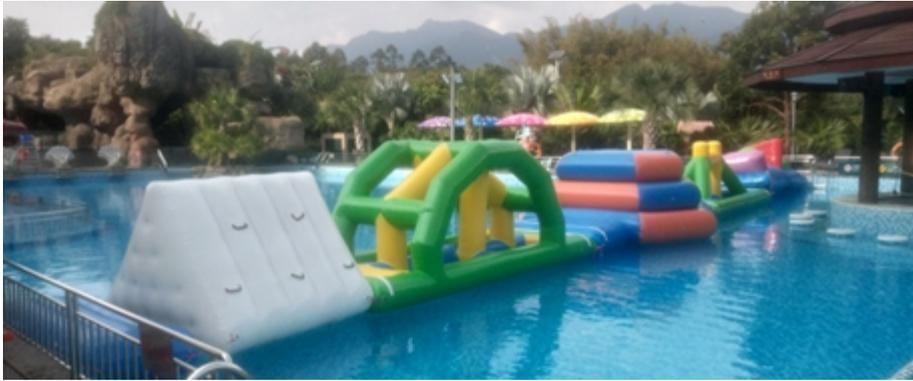
图4 水上充气游乐设施

2021年5月14日，广州华源酒店温泉部在观瀑游泳池浅水区与深水区之间设置了一块长约24米，底宽约2米，高度为0.3米至1.65米不等的充气游乐设施。

经现场勘察，由于该设施的遮挡，观瀑游泳池浅水区与深水区之间的视线，会受一定程度的影响。

③违规设置充气游乐设施，造成观瀑游泳池浅水区与深水区之间的视线受影响。

广州华源酒店，安全生产主体责任不落实，未保证安全投入，未按规定数量配备救生员，未在观瀑游泳池凉亭旁的两处救生观察台安排人员值守，组织安全员巡查不到位，违规设置充气游乐设施，造成观瀑游泳池浅水区与深水区之间的视线受影响，违反《体育场所开放条件与技术要求第1部分：游泳场所》（GB 19079.1-2013）“5.2 游泳池应无视线盲区”的有关规定，安全生产检查不扎实，未能及时排查和消除生产安全事故隐患，对事故的发生负管理责任，建议由区应急管理局依据《安全生产法》第一百零九条第（一）项<sup>①</sup>等的有关规定对其处罚。

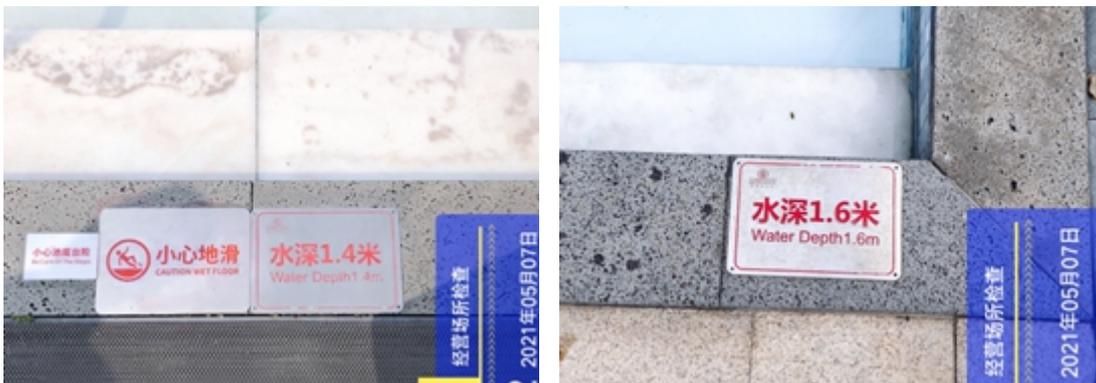
图5-6 安全标志牌

事故发生时，广州华源酒店温泉部观瀑游泳池地面设置“游泳人员须知”、“严禁跳水”、“小心地底台阶”、“小心地滑”、“水深1.4米”和“水深1.6米”等内容的标志牌。

事故发生后，广州华源酒店增加了“未成年人禁止入内，提示：如需进入，必须由成人‘一对一’监护陪同，私自进入，后果自负。”等内容的的安全标志牌6块。

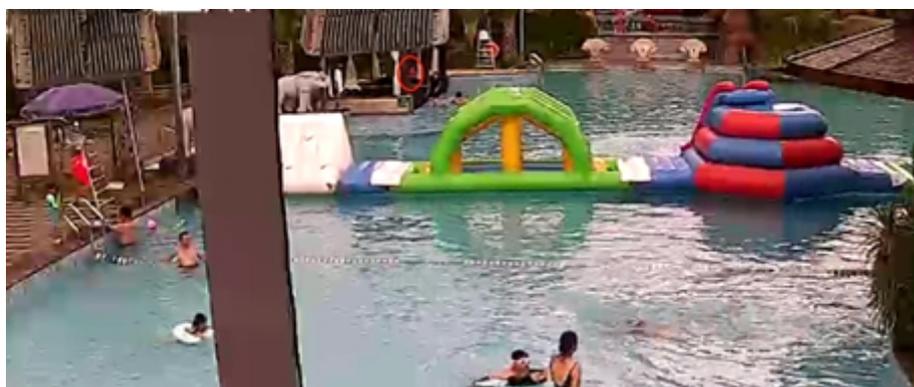
图7 张某湔独自进入亲水平台

后，黄美兰陪同五岁的二女儿，张运适则在欢乐儿童池陪同大女儿张某湔，玩耍中，张某湔逐渐脱离了父亲张运适的视线。15:36时，张某湔独自从欢乐儿童池走到观瀑游泳池深水区旁的凉亭，并从凉亭边进入亲水平台区走动和玩耍，15秒后，张某湔在亲水平台区边沿，失足坠入观瀑游泳池深水区，在挣扎了7秒后便沉入水中。

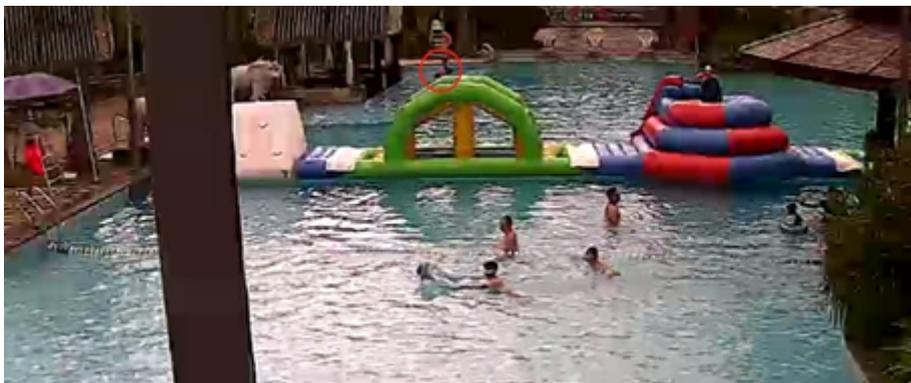
图 8 谭德艺从水中抱出张某湔

张某湔溺水约4分钟后，15:40时，一名女游客发现了泳池中张某湔的异常情况，急忙上岸找到了在泳池浅水区边当班的安全员谭德艺，指向张某湔溺水的方位并说“池里面那个小孩是不是有问题，她泡了挺久的”，谭德艺马上沿凉亭跑向泳池，径直跳入深水区中，看见一名穿粉红色泳衣的小孩一动不动地平躺在泳池底，15:41时，谭德艺立即从水中抱出张某湔，并快步走向凉亭边，将张某湔放在凉亭旁树底下的草地上，之后便飞快跑去一旁通知正在巡查的潘荣昌，并用对讲机向陈志立汇报情况，陈
