广州市增城区派潭镇“8·25”一般道路 交通事故调查报告

2021年8月25日5:19时，在广州市增城区派潭镇355国道小迳村路口，张杰驾驶鄂FTT177重型半挂牵引车（以下简称鄂FTT177号重型车）牵引鄂FP255挂重型罐式半挂车（以下简称鄂FP255号挂车），追尾碰撞王某驾驶的贵A7009C轻型栏板货车（以下简称贵A7009C号皮卡车），造成贵A7009C号皮卡车车上二人死亡、七人受伤，车辆损坏的交通事故。

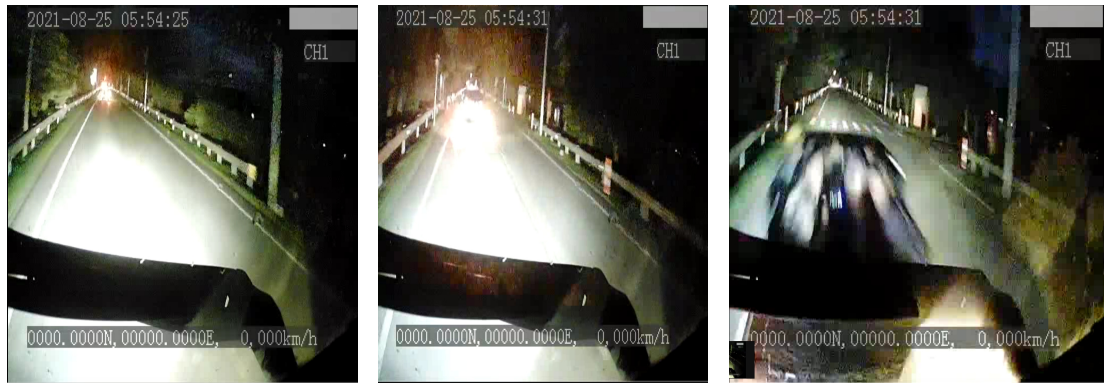
图 1-3 鄂 FTT177 号重型车未经刹车，径直追尾撞向贵 A7009C 号皮卡车

5: 19 时，鄂 FTT177 号重型车驾驶员张杰感觉越来越疲惫，精神恍惚，全然不觉前方 50 米外行驶的皮卡车，在皮卡车向左打转弯灯并减速行驶时，鄂 FTT177 号重型车在未经采取任何刹车措施的情况下，车头径直追尾撞向贵 A7009C 号皮卡车尾部，这时，鄂 FTT177 号重型车驾驶员张杰才突然被惊醒，并马上向左侧打方向和紧急踩刹车。

鄂 FTT177 号重型车驾驶员张杰，漠视安全，明知身体不适、精神疲劳，仍然冒险驾驶，致使行车中未能采取任何刹车措施，高速追尾撞击前车，导致事故的发生。

鄂 FTT177 号重型车驾驶员张杰，驾驶制动性能不合格的机动车上道路超速行驶，遇紧急情况时，无法及时刹停车辆，导致事故的发生。

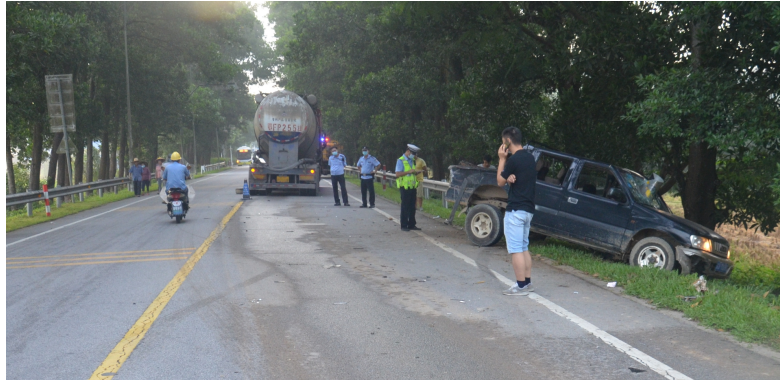
图 4 事故现场

二车发生碰撞后，冲击力产生的巨大惯性将皮卡车往前推行了 37 米，最后，皮卡车被抵向道路右侧金属护栏，护栏从皮卡车前挡风玻璃斜穿进入皮卡车驾驶室的驾驶位后，皮卡车才停下，当时，由于强大的冲击力，乘坐在皮卡车车斗的 4 人从车上被甩落坠地，其中马绍云当场死亡，其余 8 名施工人员不同程度
