# 广州市增城区新塘镇“5·31”一般道路 交通事故调查报告

2021年5月31日14:28时,甘久清驾驶粤AD34W1号轻型厢式货车(以下简称粤AD34W1号轻型货车),在广州市增城区新塘镇环城西路距增城区荔新大道西120米处,与李文夫驾驶的皖SD3056号重型半挂牵引车(以下简称皖SD3056号重型货车)牵引的鲁N57B3超(临)号重型低平板半挂车(以下简称鲁N57B3号半挂车)尾部发生碰撞,造成甘久清死亡及其驾驶的机动车辆损坏的交通事故。

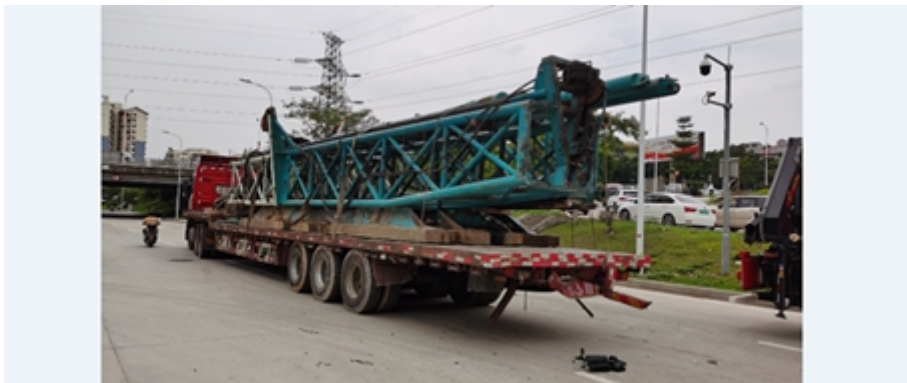
皖SD3056号重型货车车上装载着不可拆解的打桩机桩架及其他部件，桩架超出车辆挂车尾部约30cm。

图1 打桩机桩架超出车辆挂车尾部约30cm

2、李文夫，皖 SD3056 号重型货车驾驶员，驾驶载货超长的车辆上道路行驶，其行为违反《道路交通安全法》第四十八条第一款<sup>②</sup>等有关规定，对事故发生负次要责任，建议由交警大队依据《道路交通安全法》等有关规定对其进行处罚。

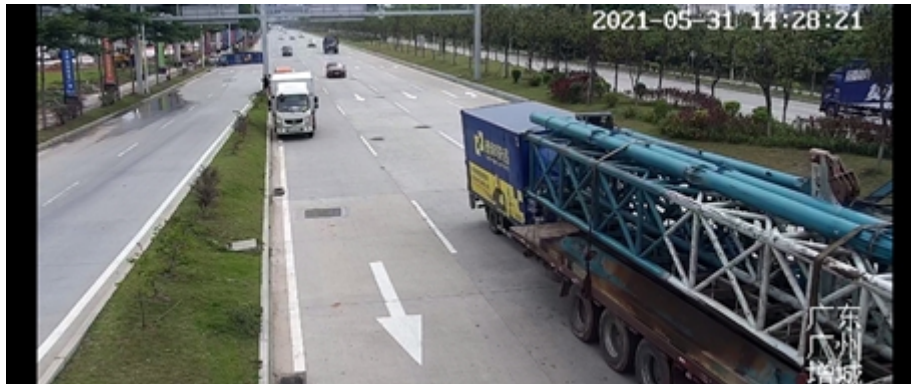
图 2 粤 AD34W1 号轻型货车车头与重型货车尾部发生碰撞

生碰撞，轻型货车的车头已经严重变形，甘久清被卡在驾驶位置处，脸部在流血。于是李文夫马上拨打了 110 报警电话和 120 急救电话，并对甘久清说不要睡着，但甘久清没有回应，随后，消防车和救护车陆续到达现场，甘久清经医护人员现场抢救无效死亡。

粤 AD34W1 号货车驾驶员甘久清，忽视行车安全，驾驶机动车上道路行驶时，未与前车保持安全行车距离，在遇到紧急情况时，未能及时刹停车辆，致事故的发生。

粤 AD34W1 号轻型货车驾驶员甘久清，驾驶车辆不专心，未认真注意路况，在遇前方车辆减速行驶时，未能察觉并采取紧急制动或避让措施，导致事故的发生。

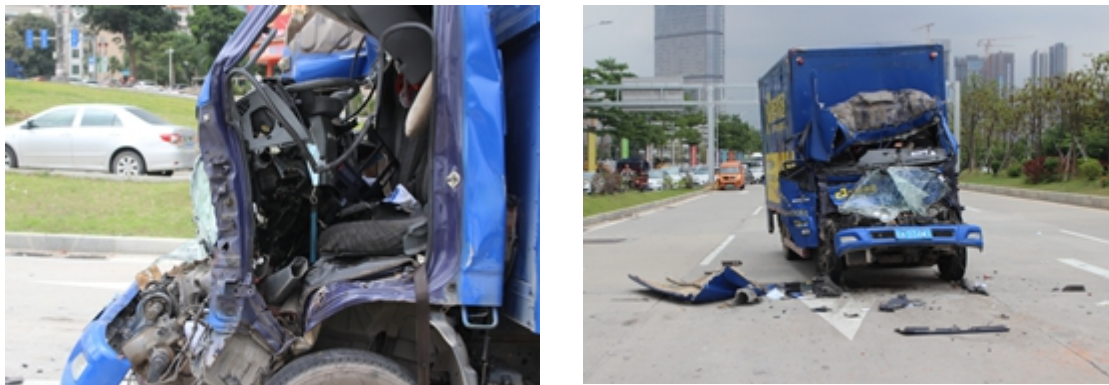
图 3-4 粤 AD34W1 号轻型货车车头严重变形
