# 广州增城白水寨森林海旅游度假区水上乐园 项目“3·26”高处坠落事故调查报告

2022年3月26日9:45时许，在广州市增城区派潭镇白水寨森林海度假区水上乐园建设项目西区室内精装修工程施工现场，贺立华在B2淋浴楼进行楼梯级地砖铺贴作业过程中，在楼梯间从4层坠至3层，造成重伤。

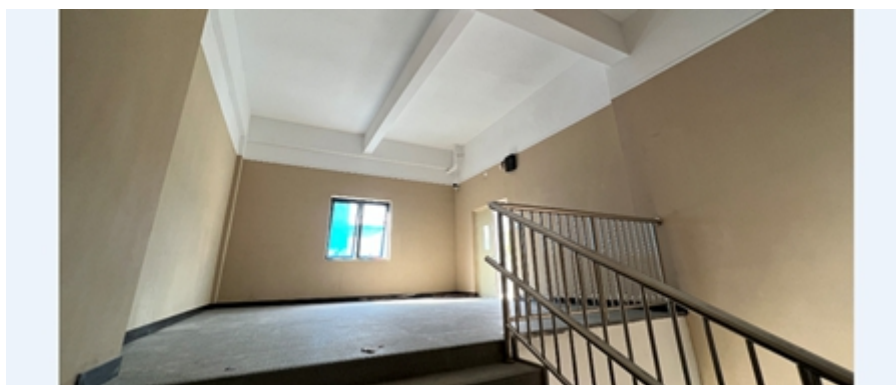
图 2 B2 淋浴楼 4 层楼梯间平台

事故现场位于森林海水上乐园项目西区 B2 淋浴楼 4 层楼梯间平台，该淋浴楼共有 4 层，首层是架空层；第 2、3 层是更衣室、淋浴间和厕所；第 4 层是楼梯间，经楼梯平台可通向天台。

4 层楼梯间楼梯平台长 5.2 米、宽 5.3 米，距 3 层楼梯平台高为 5 米，西面设有一窗户，北面设一出口通向天台，出口宽 1.46 米；东面为楼梯口，楼梯宽为 2.4 米，临边约 20 厘米处靠墙放置袋装水泥约 30 包，每包 50 公斤。

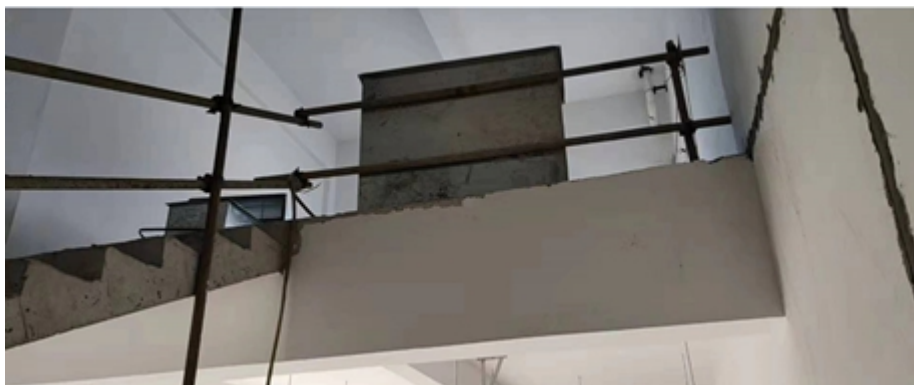
图4 楼梯平台临边防护（钢管）情况

经调查，2022年3月23日至25日上午，施工单位广州锦泓公司管理人员文连辉和文聪辉曾多次巡查到4层楼梯间楼梯平台，发现楼梯平台临边设置防护栏是完好的，2022年3月26日，在贺立华施工时，楼梯平台临边防护（钢管）已被拆除。

森林海水上乐园项目精装修工程施工单位未及时发现 B2 淋浴楼 4 层楼梯间平台临边防护栏被拆除的安全隐患，致使楼梯间临边无防护，导致事故的发生。

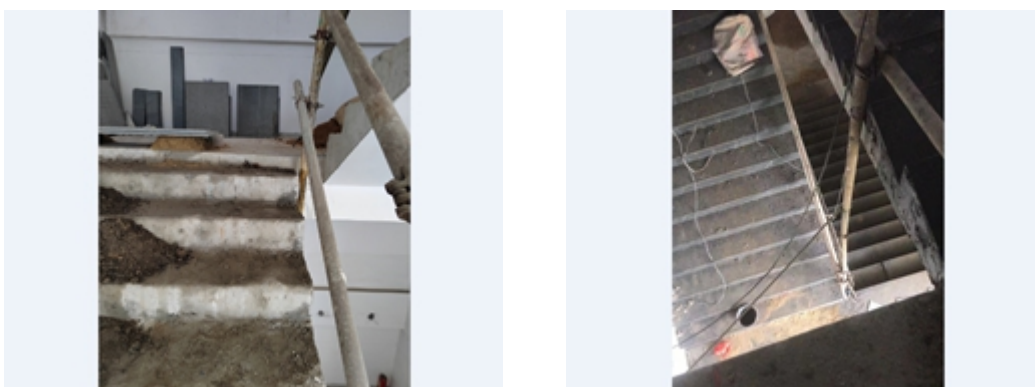
图 5-6 B2 淋浴楼 3、4 层楼梯间施工现场

2022 年 3 月 26 日上午 7:30 时，贺立华和儿子贺江及其他工人开始上班，当天，贺立华父子的工作任务是在 B2 淋浴楼楼梯间三至四层进行地砖铺贴施工，当时，该施工点只有其父子二人。9:44 时许，贺立华父子二人施工至楼梯间三至四层的转角处楼梯休息台，由于施工材料水泥快用完，贺立华便往上走半层楼梯，到堆放袋装水泥的 4 楼楼梯平台，准备搬一包下来使用。

听到贺立华说了一句“糟了”，贺江马上回头，发现本应在4层楼梯平台搬水泥的贺立华坠落到3层楼梯平台，当时贺立华面朝下，身体呈俯卧状，左眼眼角和左侧嘴角开裂，及鼻子均在流血，双下肢不能动弹，此时，在3楼施工现场的其他人员闻讯前来，马上拨打120急救电话，同时找到一块木板，众人合力将贺立华移到木板上，然后抬到约100米处的工地大门口处，当时，大门口处停放了一辆电动三轮车，大家把贺立华连木板担架放在三轮车车厢上，贺江马上跑去停车场，打算驾驶自己的车辆送父亲到医院，在贺江驾驶车辆返回时，陈东雄已协调好在旁边卸快递的面包车，并把贺立华抬上了车，之后，陈东雄和贺江及其他工人一起把贺立华送到派潭医院救治。
