广州市增城区新塘镇“7·8”一般 道路交通事故调查报告

广州市增城区新塘镇“7.8”一般
道路运输交通事故调查组

2022年1月11日

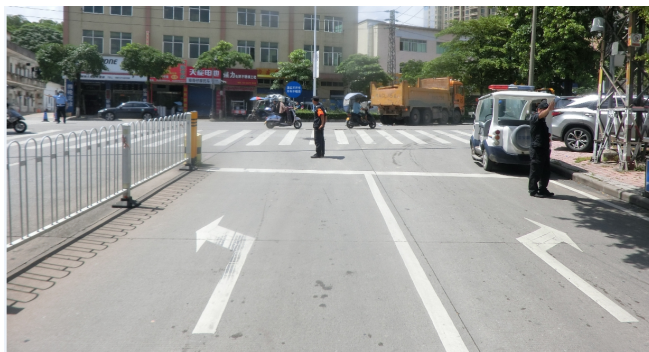
图 1、T 型路口转弯车道

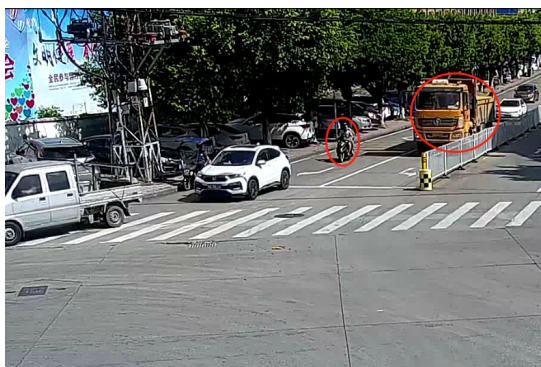
天的工作任务为从项目工地装载余泥，运往新塘镇坭紫村茅山卸载。在装载余泥后，其驾车沿新塘镇环城路行驶，之后驶入瑶田大道，在行至瑶田大道与石新路交叉路口时，其行驶在路中起第一车道（左转弯车道），与此同时，黄峰驾驶粤 A02P33 号摩托车搭载徐进国行驶在路中起第二车道（右转弯车道），在卢锦坤进行向右转弯操作，车辆前行约 5 米后，粤 ACL756 号重型车追尾撞击粤 A02P33 号摩托车，致摩托车及车上二人倒地，粤

图 2、两车在 T 型路口行驶车道

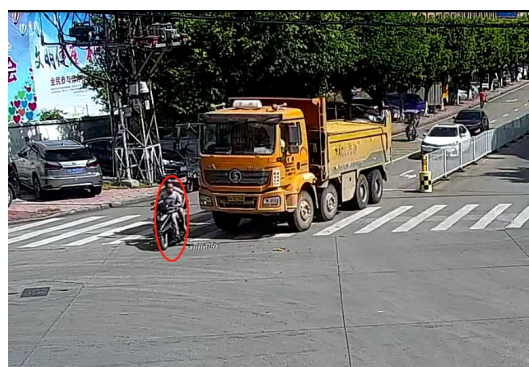
图 3、两车转弯行驶车道

卢锦坤驾驶粤 ACL756 号重型车，无视安全，在左转弯车道上，野蛮驾驶车辆进行右转弯，追尾撞击在右转弯车道违规进行左转弯的粤 A02P33 号摩托车，之后，重型车直接碾压倒地的二轮车和倒地者，导致事故的发生。

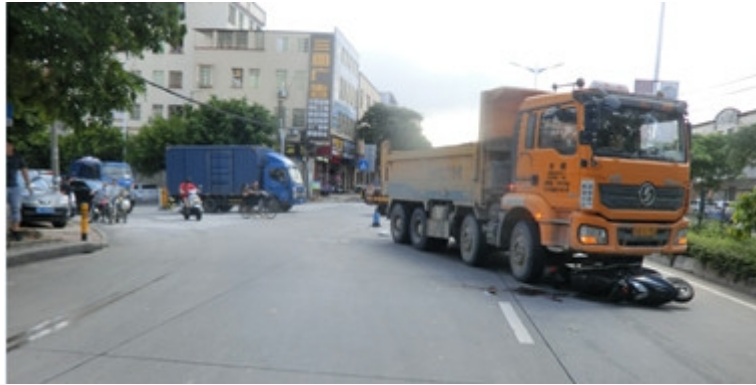
ACL756 号重型车直接碾压粤 A02P33 号摩托车和徐进国，在卢锦坤听到巨大撞击声后，其马上刹停车辆，这时，被重型车撞击跌倒的黄峰已自行从地上爬起，而粤 A02P33 号摩托车和徐进国则被压在重型车车底，见此情况，卢锦坤就上车往后倒退驾驶约 2 米，之后，徐进国被人从重型车车底拖了出来，接着，卢锦坤拨打 110 报警电话，不久，120 救护车到来将徐进国送往医院抢救，后因伤势过重抢救无效死亡。

图 4、事故现场
