# 广州市创优纺织有限公司“4·25”一般车辆 伤害事故调查报告

2022年4月25日11:09时，在广州市增城区新塘镇广州市创优纺织有限公司（以下简称广州创优公司）生产区通道，外来送货人员朱少付驾驶粤ACW783重型厢式货车（以下简称粤ACW783号重型车）倒车行驶过程中撞倒并碾压该公司生产工人黄仕彬，造成其当场死亡。

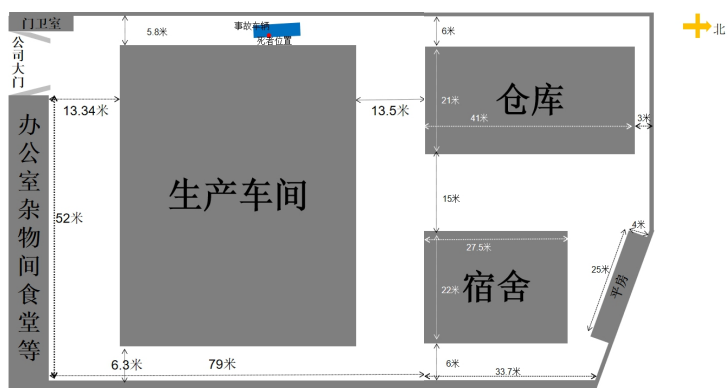
图1 广州创优公司生产车间外环通道

广州创优公司生产车间整体呈正方形，外设环形通道（以下简称生产车间外环通道）。事故现场位于生产车间外环通道西侧通道，该通道长79米、宽5.8米，事故发生时，粤ACW783号重型车车头距西侧通道南端出入口25.5米，距西侧支柱1.15米，距东侧生产车间2.23米，车尾距西侧支柱0.6米，距东侧生产车间2.34米。

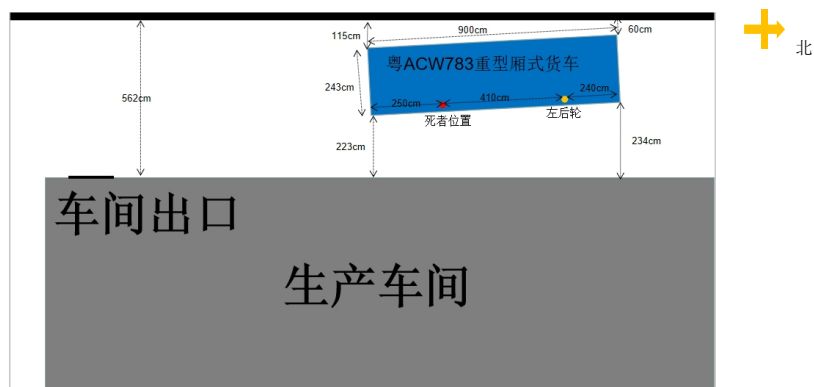
图2 广州创优公司生产车间外环通道西侧通道

根据公安部门所作勘验，事故发生时，被粤ACW783号重型车碾压的工人身体与车辆停放方向大体平行，呈仰卧状，头朝北，脚朝南，脸朝上，躺在车辆左侧前后轮间的地面上（为后轮碾压），

头部爆裂，脑浆迸溅，地面有大量血迹，车辆左后轮表面可见碾压后遗留的喷溅式血迹。

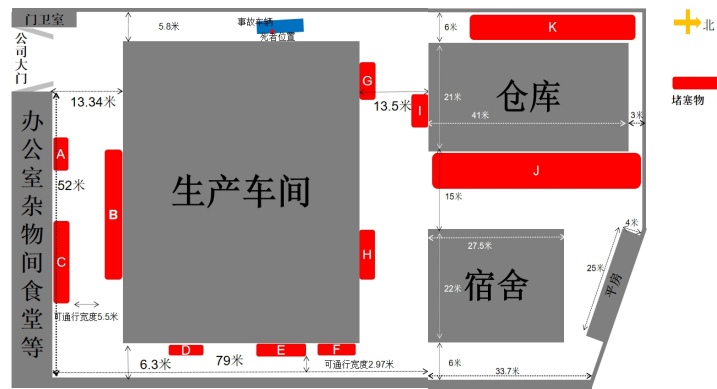
图3 广州创优公司生产车间外环通道堵塞情况

广州创优公司生产车间外环通道东侧通道长79米、宽6.3米，通道中设置了一间杂物房（长20.1米、宽2.75米），正在建设一个污水池（长8.3米，宽3.33米），和堆放了数垛生产材料（长7.4米，宽2.4米），致使可供车辆通行的通道宽度为2.97米。

生产车间外环通道南侧通道长70.2米、宽13.34米，通道

两侧堆放大量原材料、杂物和待出仓产品（布匹），致使可供车辆通行的通道宽度为5.5米。

生产车间外环通道北侧通道长70米、宽13.5米，通道两侧堆放数垛生产材料和配件，致使可供车辆通行的通道宽度为5.3米。

广州创优公司占用生产车间外环通道的东、南和北侧通道建设生产设施，堆放原材料、杂物和待出仓产品（布匹），造成通道堵塞，可环形通行的交通路线仅西侧通道可供车辆通行，致使送货到仓库的车辆倒车行驶进入，增大了危险因素，导致事故的发生。

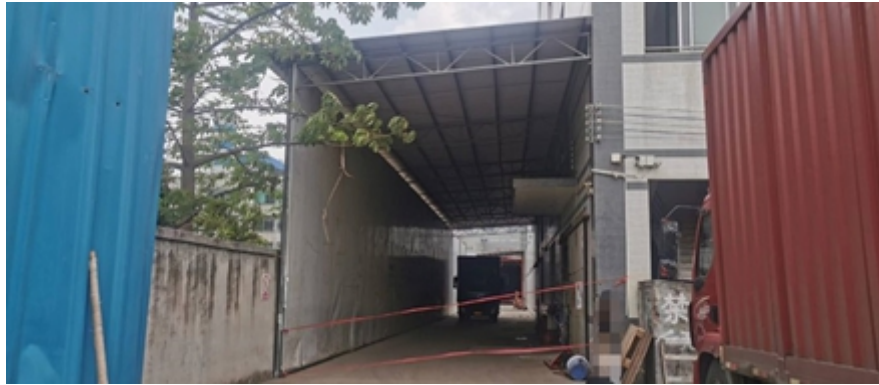
图 4 搭建雨棚致使光线变暗

广州创优公司生产车间外环通道西侧通道长度为79米，该公司在靠近南端的37米通道上搭建宽5.65米，面积约210平方米的铁结构雨棚，由于采光被遮挡致使光线变暗。

经现场试验，当驾驶机动车辆从公司大门口未搭建雨棚的空地倒车行驶进入已搭建雨棚的通道时，由于采光的变化，光线陡暗，通过车辆后视镜观察时，视觉变得模糊。

广州创优公司在厂区车辆行驶通道上搭建雨棚，当车辆从未搭建雨棚的空地倒车行驶进入时，由于采光的变化，光线陡暗，通过车辆后视镜观察时，视觉变得模糊，致使驾驶员不能准确判断车辆后方情况，导致事故的发生。

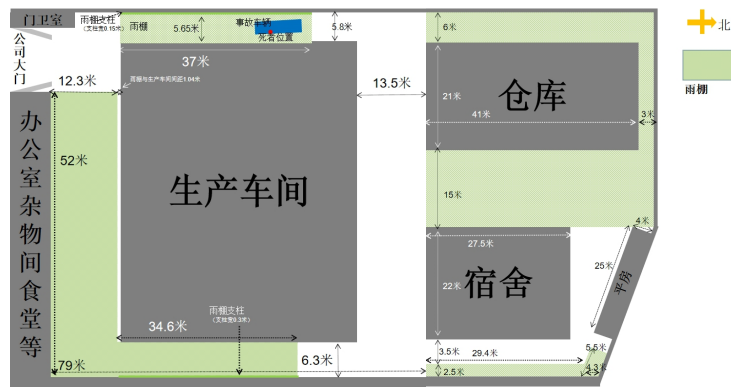
图 5 广州创优公司搭建雨棚情况

广州创优公司生产车间北侧为公司仓库（共 5 层，建筑面积约 5200 平方米）和员工宿舍（共 5 层，建筑面积约 3000 平方米）。该两幢建筑物防火间距为 15 米，两幢建筑投入使用后，关玄储安排人在该防火间距上搭建了约 1000 平方米的铁结构雨棚。此外，关玄储还在生产车间外环通道的东、南侧通道上搭建铁结构雨棚，合计约 1300 平方米。

对该公司占用消防安全通道建设生产设施，搭建有重大消防安全隐患的铁结构雨棚的违法行为，建议由新塘镇政府依法组织查处。
