# 广州市增城区增江街“4·12”一般经营性道路 交通事故调查报告

2022年4月12日02:46时，廖权驾驶粤AFG952号重型半挂牵引车（以下简称粤AFG952号重型车）牵引津C5066超号重型低平板半挂车（以下简称津C5066号挂车），行驶至广州市增城区增江街东山路出荔城街新桥路东25米处，发现前方行人横过马路，采取急刹车时，车载货物失稳向前滑动，推动车辆驾驶室脱体坠地，车身继而推动驾驶室向前滑行，碰撞停放在路边的9台车辆及消防栓，造成廖权当场死亡、10台车辆及消防栓损坏的交通事故。

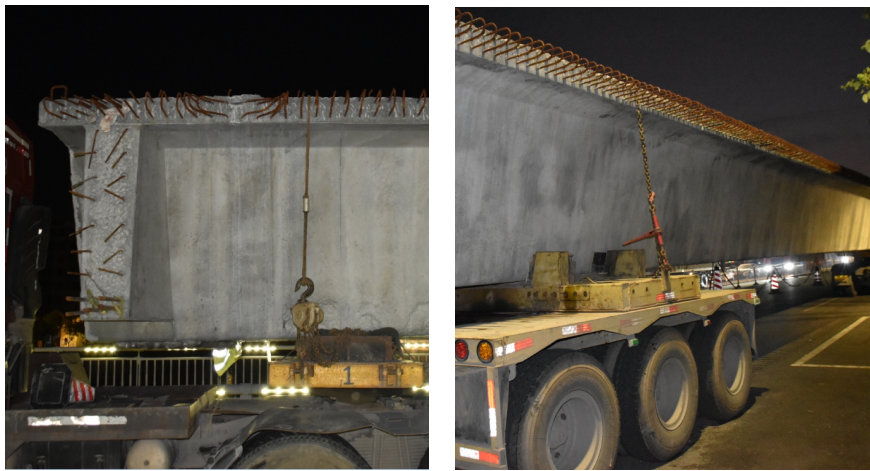
事故当天，粤 AFG952 重型车廖权驾车到达花东桥梁预制厂装载区后，该厂行车司机便使用门式起重机将桥梁预制件装载到津 C5066 号挂车上，之后，廖权使用自备的铁链，在挂车车板头尾轮胎对上共两处横向将桥梁预制件固定在津 C5066 号挂车车板上。

图 1-2 使用铁链在挂车车板对桥梁预制件作两处固定

粤 AFG952 重型车驾驶员廖权使用自备的铁链进行货物固定时，仅横向将桥梁预制件固定在挂车车板上，而未采取纵向固定操作，在车辆紧急刹车时，致使车载货物失稳向前滑动，继而推动车辆驾驶室脱体坠地，导致事故的发生。

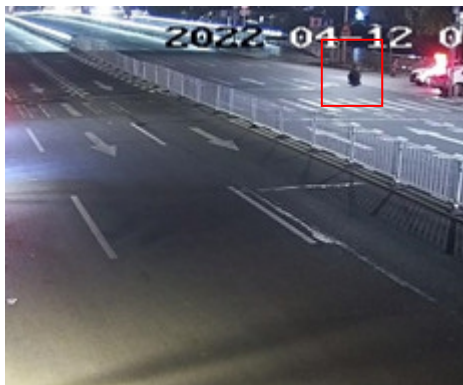
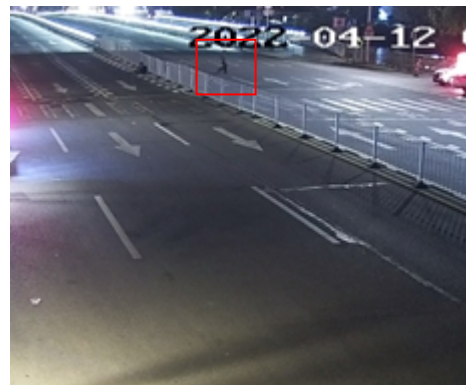
图 3-4 陈海南在两分钟内，连续三次往返横穿马路

行人陈海南，在 2 分钟内，连续三次往返，冒险横穿马路的三条车道，继而跨越道路隔离设施，当其再一次横穿马路时，浑然不觉来车方向 25 米外的一台重型货车正朝其驶来，其无视自

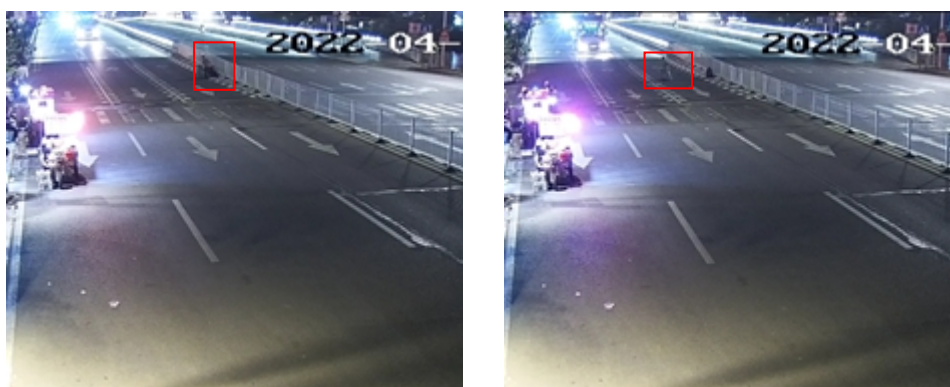
2: 46 时，他手提两袋废品，低头行走横穿东山路，在其走出路中数起第一车道约 2.5 米时，浑然不觉来车方向 25 米外有一台重型货车正在第二车道行驶，当该重型车采取紧急刹车措施，车载货物失稳向前滑动，推动车辆驾驶室脱体坠地时，巨大的响声才令其警觉并停止前行，随即后退至车道隔离栏边废品堆放处。

图 5-6 粤 AFG952 号重型车驶近 25 米时，陈海南低头横穿马路

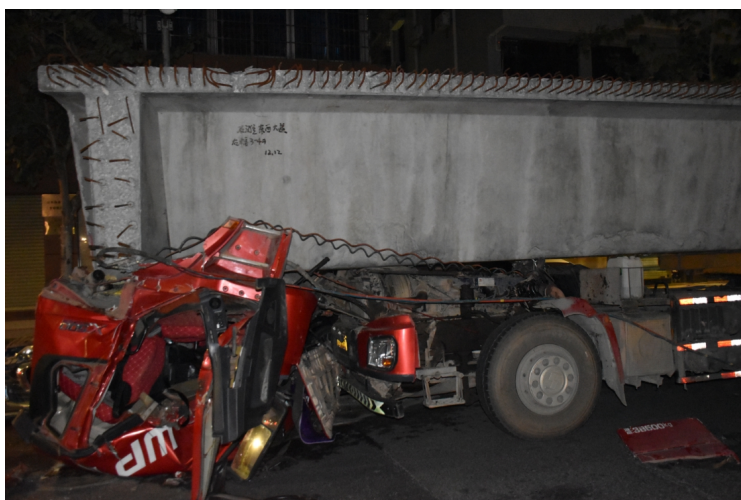
图 7 车身推动驾驶室滑行 142 米后停下

廖权马上紧急刹车，车载货物由于惯性，失稳向前滑动，推动车辆驾驶室脱体坠地，巨大的响声令陈海南警觉并停止前行，随即后退至车道隔离栏边废品堆放处。事故发生后，车辆车身推动驾驶室向前滑行 142.6 米，碰撞停放在路边的 9 台车辆及消防栓后停下。

粤 AFG952 重型车驾驶员廖权驾驶超过车辆核定的载质量的机动车上道路行驶，在车辆紧急刹车，车载货物失稳向前滑动时，在重力的作用下，增加了货物对车辆驾驶室的推动力；在车辆驾驶室脱体坠地，车身继而推动驾驶室向前滑行时，增加了车身对驾驶室和路边车辆等的损害程度。
