# 广州市增城区小楼镇“4·20”一般道路交通事故调查报告

2022年4月20日4:55时，李洪明驾驶粤BES966号重型厢式货车（以下简称粤BES966号重型车）沿广州市增城区小楼镇380省道由西往东行驶至该道路下行14公里43米处，与停留在道路中央的陈金娣发生碰撞，造成陈金娣当场死亡。

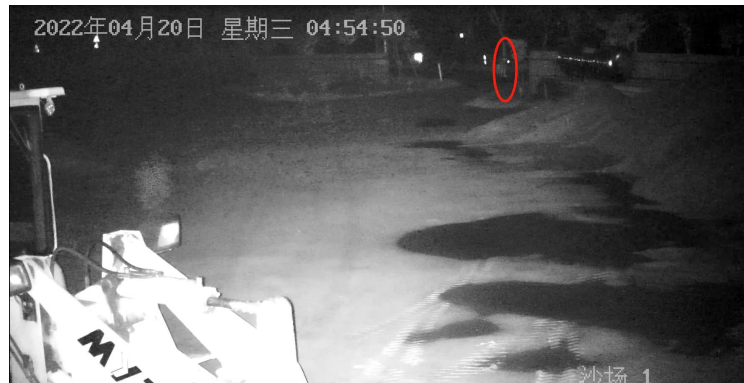
通过查看视频资料,事故发生前,在2022年4月20日4:51:07时至4:55:06时约四分钟的时间里,陈金娣衣不蔽体,一直站立于事故发生地380省道道路中央。

图 1 陈金娣长时间站立于道路中央

无民事行为能力人陈金娣，违规长时间站立于道路中央，致使粤 BES966 号重型车未能及时闪避，导致事故的发生。

全区广大市民要重视患有精神病等无民事行为能力或限制民事行为能力家庭成员的监护，依据该特定人群的出行规律，采取必要关爱措施，确保其安全出行。

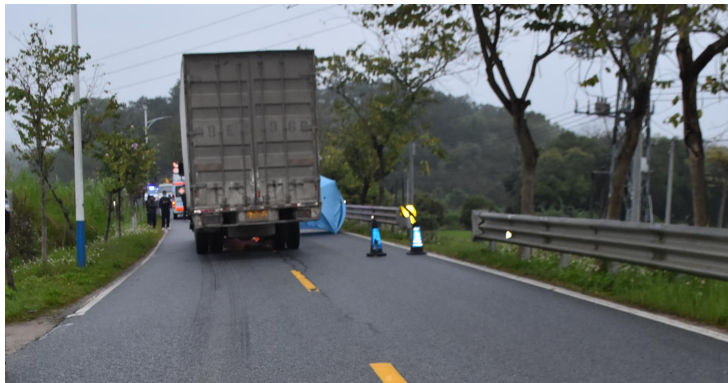
的速度，跨越道路中央黄色虚线，沿 380 省道广州市增城区小楼镇正隆村路段由西往东方向行驶过程中，其突然发现前方约 6、7 米处的道路中央有一个静止的黑影（陈金娣），其马上急刹车，但由于距离过近，其没能及时刹停车辆，车辆车头随即与陈金娣发生碰撞。

图 2 李洪明驾驶车辆越过道路中央虚线行驶

粤 BES966 号重型车驾驶员李洪明，违规跨越道路中央黄色虚线超速行驶，遇前方道路中央停留者时，未能及时闪避，导致事故的发生。

增城交警大队和区交通运输局要加强重型运输车辆的交通安全管理，严查车辆安全状况，严防车辆“带病”上路，严查重型运输车辆超速和超载等交通违法行为，以严查严处倒逼货运企业落实安全生产主体责任。
