# 广州市邦展物业管理有限公司“7·29”坍塌 事故调查报告

2022年7月29日16:12时，在广州市增城区新塘镇广州市邦展物业管理有限公司（以下简称广州邦展公司）出租的一幢钢结构厂房，一面间隔墙发生坍塌，砸倒及掩埋在墙下活动的一名工人，导致其受伤，经抢救无效死亡。

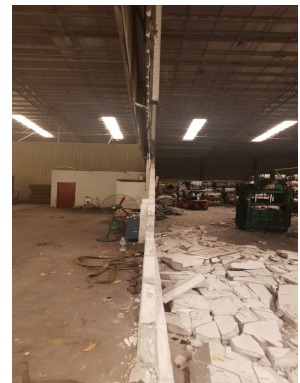
图 1、单砖间隔墙

间隔墙为一面单砖砌墙，呈东西走向，墙的东、西两端边沿均紧靠钢结构厂房型钢主柱，而西端（商铺入口）起约 24 米的厂房型钢立柱将整面墙体分为东西二段，发生坍塌的为西段墙体。

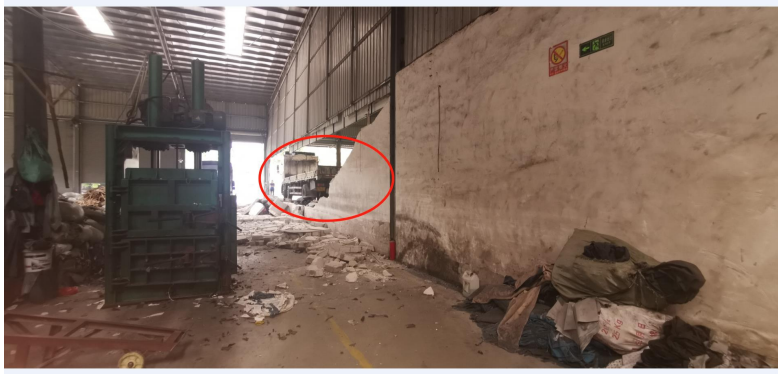
图 2、发生坍塌的西段墙体

间隔墙呈东西走向，其中发生坍塌的墙体长约 24 米（墙体顶端长约 24 米，底部长约 17.3 米），高 3.16 米，整体呈倒梯形，向南侧（王双经营部）坍塌，墙体坍塌后，墙面裂开成不规则块状，自间隔墙基础位置往南，大体由大块至小块顺序排列，最大砖块面积约为 1 平方米，最小砖块如鸡蛋大小。

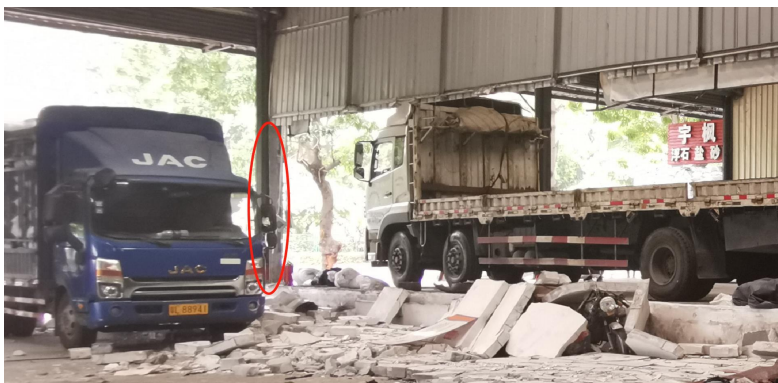
图 3、型钢立柱与墙体间无连接稳固措施

周勇未经建筑工程专业人员设计和形成设计图纸，便安排上述零散工人进行间隔墙砌筑，工人施工时，墙体仅紧靠钢结构厂房型钢立柱而建，而未增加任何连接稳固措施，墙体未与型钢立柱拉结形成整体，且墙体无构造柱。

间隔墙存在缺陷，结构不符合安全要求。周勇未经建筑工程专业人员设计和形成设计图纸，便安排从事建筑施工的零散工人，仅紧靠钢结构厂房型钢立柱进行间隔墙砌筑，而未增加任何连接稳固措施，墙体未与型钢立柱拉结形成整体，且墙体无构造柱，致使不能抵御 6 级以下阵风而坍塌。

②《砌体结构设计规范》（GB50003-2011）第 6.2.3 条 填充墙、隔墙应分别采取措施与周边主体结构构件可靠连接，连接构造和嵌缝材料应能满足传力、变形、耐久和防护要求。

责成广州邦展公司会同陈炽良等人对广州市增城区新塘镇新沙大道南 22 号钢结构厂房进行安全鉴定评估，对厂房所有墙

体进行全面摸查，对存在安全隐患的墙体，在拆除或者加固处理前不得使用，以确保安全。

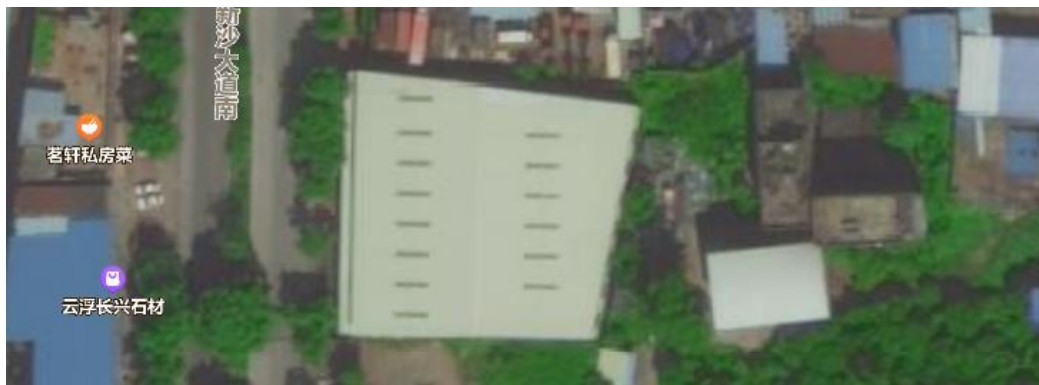
图 4、钢结构厂房俯视图

广州市增城区新塘镇新沙大道南 22 号钢结构厂房是一座钢架结构和铁皮混搭简易建筑物，厂房地块面积约 2500 平方米，土地所有人：广州市增城区新塘镇坭紫村西北股份经济合作社（以下简称坭紫村西北社），土地性质为建设用地，2016 年 5 月 26 日开工建设，2016 年 8 月 2 日，新塘镇坭紫村民委员会、坭紫村西北社联合向新塘镇政府作《关于对我村集体物业新塘镇新沙大道南 22 号搭建铁棚的请示》，厂房建设出资方为陈炽良、刘展华和凌健忠，其在钢架结构主体完工后，在建筑物四周建设约 3 米高、0.12 米厚的砖墙作围蔽，整幢钢结构厂房于 2017 年年初建成，该项目未办理任何规划报建和施工报建、质量安全监督手续。

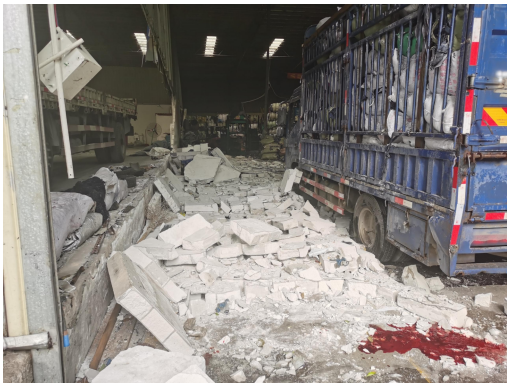
图 5、事故现场

壁商铺（佛山力进公司新塘中转站）间的间隔墙边避风雨。16:12:47 时，该间隔墙自门口起约 24 米长的墙体发生坍塌，将站立一旁的杨碧全砸倒并掩埋，此时，站在商铺内离间隔墙不远处的王双经营部管理人员左有清发现险情，大声说“砸到人了”，呼喊现场工人过来救援，众人一同搬走覆盖在杨碧全身上的砖块，看到杨碧全头朝南、脸朝下趴在地上，头部旁边有一滩鲜血，
