# 广州市增城区新塘镇品秀星图二期项目“7·8” 高处坠落事故调查报告

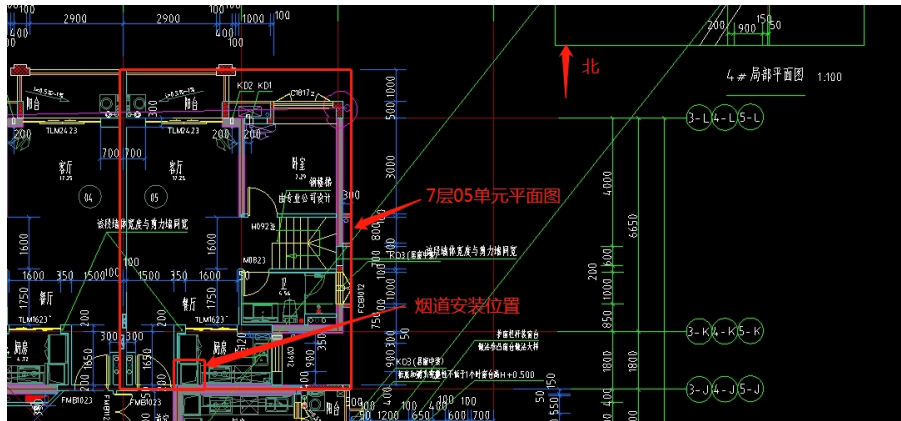
图 1 7 层 05 单元平面图

事故发生在4#楼7层05单元，该单元为复式单位，入户大

门设在 7 层，7 层为单元一楼，8 层为单元二楼，层高均为 2.9 米，烟道安装点在单元西南侧厨房内西南角，安装烟道的位置预留有洞口，长\*宽约为 700\*600mm。

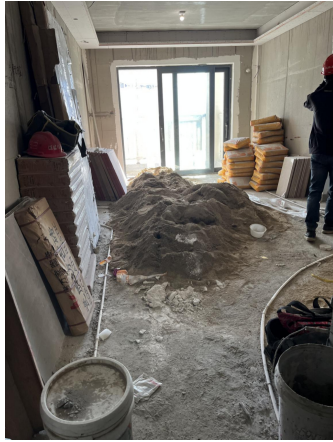
图2 施工现场

2022 年 7 月 6 日，广州博为公司劳务工人吕广成和任开封二人来到品秀星图项目施工工地，二人当天的施工任务为搬运烟道到楼层指定地点以便施工，开工不久，二人先是在距 4#楼约 500 米的地方将货车上所载的二十多条烟道全部卸车，然后，使用二轮人力推车每次一条地把烟道搬进地下室，之后，为了使烟道可以放入电梯，二人用电锯把烟道截成两段再搬入电梯运送上楼。

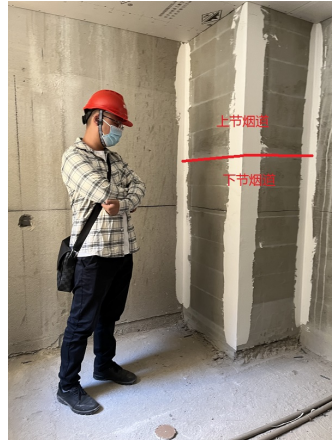
图3 每层楼烟道由两节拼成

7月8日，吕广成二人开始在4#楼进行安装施工，当天安装烟道的楼层是7层05单元，二人在7层预留口楼板上安装一节长1.5米的烟道后，便只剩1.4米的内空高度，故无法在7层直接安装另一条1.5米的烟道，而只能从上一层吊下安装。按计划，二人将烟道从7层通过楼梯搬到8层，之后，一人站在9层通过预留洞口吊着放下至7层。
