# 增城新塘“2·12”一般机械伤害事故 调查报告

编制单位：增城新塘“2·12”一般机械伤害事故调查组

编制日期：2023 年 5 月 9 日

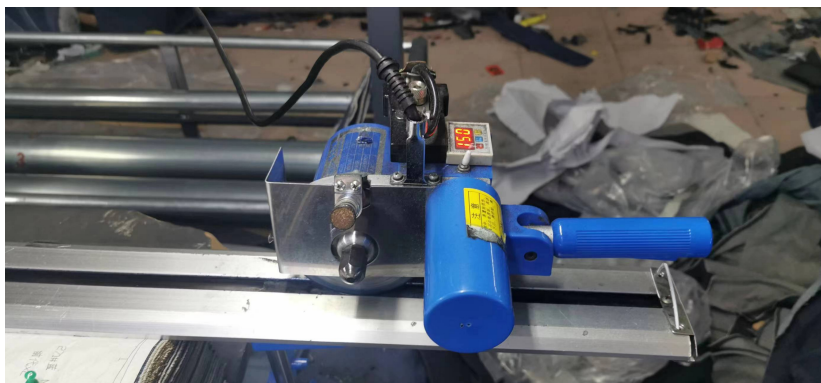
图 1、布料裁断机

布料裁断机，品牌：依士文牌，型号：CZD-B11，制造单位：江阴市三田服装机械有限公司，电力驱动。

22 时许，李学兵和余德均正在进行布料裁剪工序的第一个工序，当时，二人已完成 30 多层的布料裁断，并平铺在裁断机床床面，此时，余德均发现右脚鞋底粘有胶纸而脚底打滑，便晃动脚，试图甩开该块胶纸，由于其未将注意力集中在操作机械上，在李学兵推动布料裁断机向余德均那一边滑动剪切布料时，余德均左手尾指正捏着布料，裁断机瞬时将其左手尾指第一节的大半部分切断。

余德均工作过程中，发现脚底粘有异物后，将注意力移至处理该异物上来，导致手指被布料裁断机所伤。

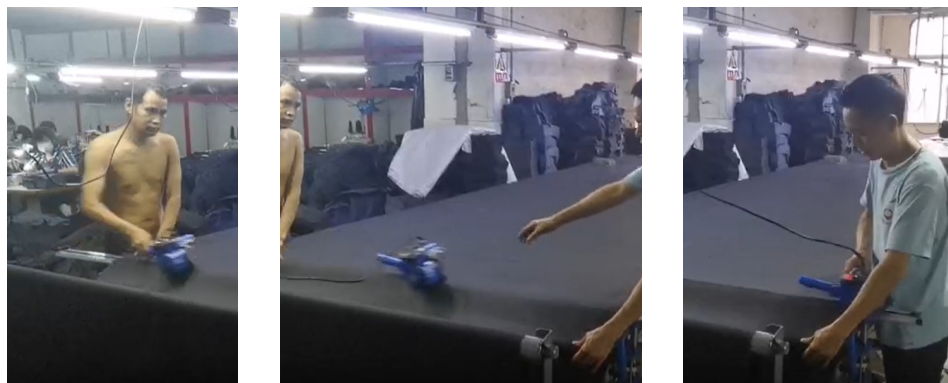
图 2-4、裁断机工作过程

由两名裁剪工人将卷筒布料，牵扯平铺在布料裁断机床床面并将布头拉至设定位置，然后使用裁断机裁断布料，以此循环，直至裁断机床床面平铺约 184 层布料便进行下一工序。

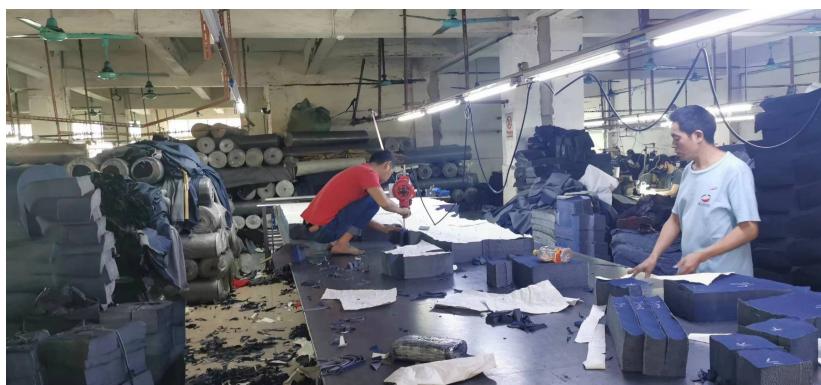
图 5、剪型工序现场

通常由一名裁剪工人蹲在裁断机床床面，使用电剪设备，将上一工序完成的、平铺机床床面的约 184 层布料，按照图纸进行

布料裁剪，另一名工人负责对裁剪成型的布料块进行编码、摆放和排序。
