浙江中垚建设有限公司“11·22” 事故调查报告

编制单位：浙江中垚建设有限公司“11·22”事故调查组

编制日期：2023年5月30日

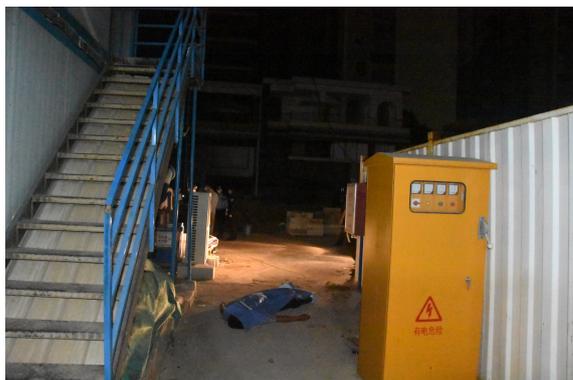
事发地点：广州市增城区力迅云筑项目部板房一楼厕所外的走廊处（图 1）。事故发生时间为凌晨夜间，通往厕所的走廊 2.6 米宽，地面干燥、平坦无坑洼。工地现场门卫处通往项目部板房两侧有施工材料堆放（图 2），走廊通道放置一个未使用的黄色电箱，墙上挂着一个红色电箱，通道来往通行无阻。黎剑波倒下位置到大门口门卫休息室直线距离约 60 米，距离厕所直线距离约 9.5 米，其倒下四周未存在与障碍物接触。厕所里面有照明，黎剑波未带手电筒等照明设备。

图 1 事发走廊情况

（一）死者黎剑波死因由人的不安全行为、物的不安全状态、作业环境的不安全因素造成的证据不足。一是从人的不安全行为方面，黎剑波当时的行为并未涉及到履行工作职责，从门卫入闸处的视频看，黎剑波离开门卫区前已处于休息状态，脱去长袖外套、带上纸巾，未带手电筒等必要的巡查工具离开，推测其上洗手间准备睡觉的可能性很大；也不是由他人不安全行为导致其死亡，民警到场后排除他杀，法医到场勘查，进行尸表检查，在死者裤袋中发现纸巾，初步判定死因暂无可疑；二是物的不安全状态方面，从事发当晚现场图片看，往厕所的通道没有杂物及堆物凌乱的情况，通道呈畅通无阻状态；三是作业环境的不安全因素方面看，事发当晚地面干燥无水迹，地面平坦无坑洼，无法证明其摔倒甚至死亡是由现场漏电、物体打击或者被堆物绊倒等原因

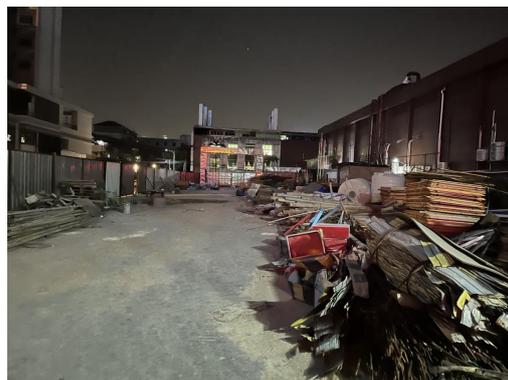
图 2 现场材料堆放情况
