增城正果“12·18”一般车辆伤害事故 调查报告

编制单位：增城正果“12·18”一般车辆伤害事故调查组

编制日期：2023年5月30日

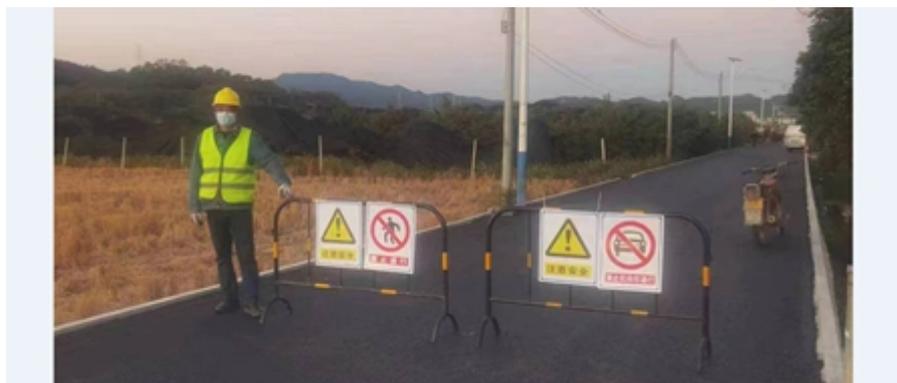
图 1 围蔽施工路口

正果镇道路升级改造项目在组织施工前，在该路段头尾二端及其他田间小路口放置铁马进行围蔽，并设置了禁止通行、注意安全、禁止机动车通行等内容的安全警示标志，在头尾二端路口

安排固定人员看守，而田间小路路口（沿线交叉口）则未设明显警示、警告标志和未设专人指挥。

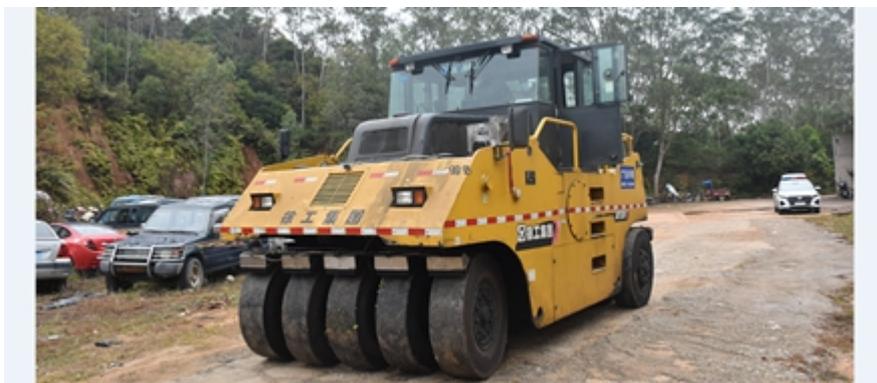
2023 年 1 月 16 日，经广东康怡司法鉴定中心鉴定：轮胎压路机制动、转向功能有效；右后照明灯功能失效为早期形成，其余灯具齐全，功能有效。

胶轮压路机高度约为 3.46 米，操作员坐在驾驶室对贴近车尾距地面 2.2 米以下的位置存在视线盲区，若电动车抵近车辆后方，不能被胶轮压路机操作员看到。

图 3 轮胎压路机

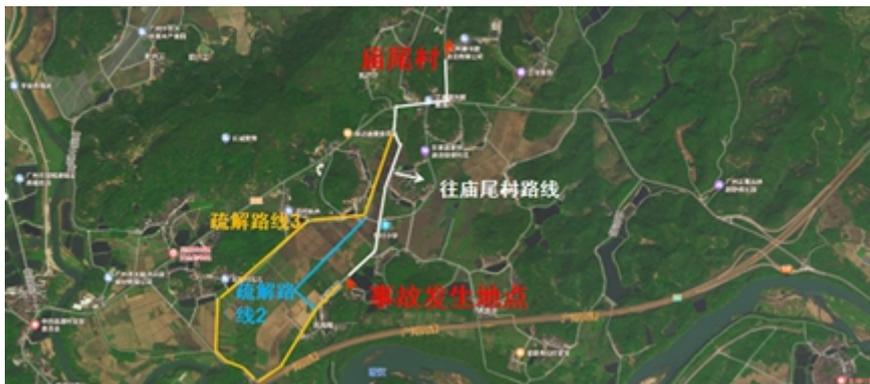
图4 赖小红未选择疏解路线行车

第二条：在事故发生地点往西南方向行驶约 300 米右转，再经观光火车（事故发生时未开通）道路行驶，事故发生时，赖小红为走捷径，未按此疏导路线而选择进入施工区域穿越行驶；

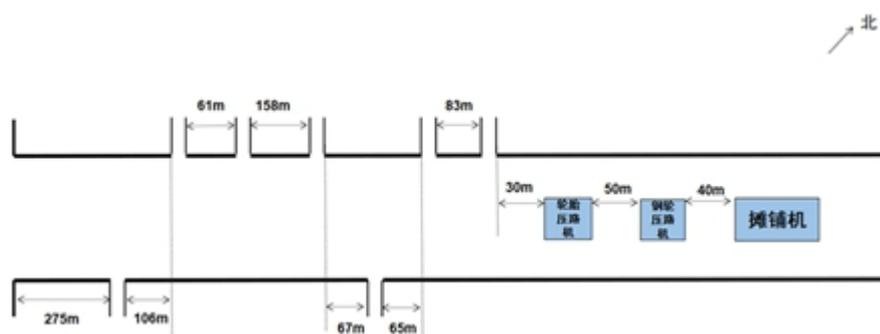
事故现场位于广州市增城区正果镇岳村村内部道路，道路为东北-西南走向，施工路段为正果镇道路升级改造项目 A 段的一部分，长约 935 米，宽 5.3 米，除道路头尾两端路口外，道路中间约有 7 个路口（田间小路口）。

图 5 施工路段路口分布

正果镇道路升级改造项目施工围蔽不规范，只安排人员在围蔽道路头尾两端路口看守，而沿线交叉口未设专人指挥^[3]，未确保施工围蔽的完整有效，致使非施工人员车辆得以进入，导致事故的发生。

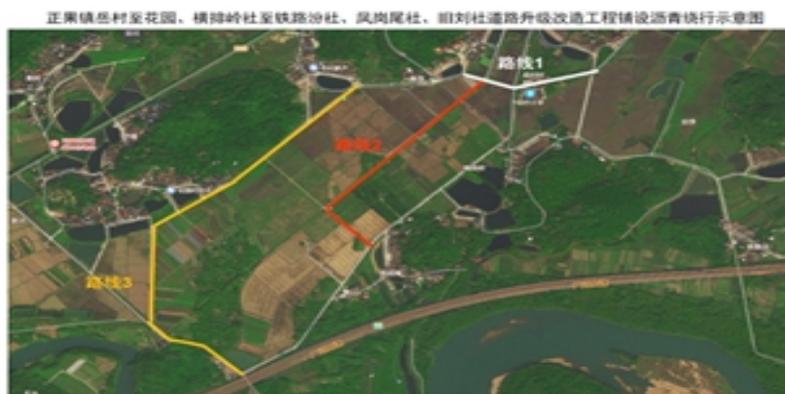
正果镇道路升级改造项目事故施工路段设置了三条疏导路线以满足村民出行需求。

图 6 交通疏散路线

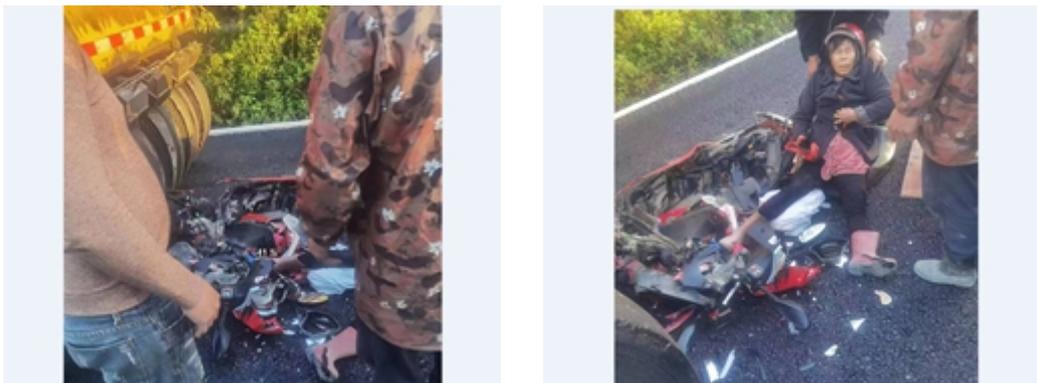
倒后车镜，再扭头向后察看，未发现异常情况，便踩离合挂挡向后倒车进行碾压作业，在车辆后退约 50 厘米后，其感觉车辆后轮压到异物，于是马上刹停车辆，重新挂挡往前（往东北）开了大概 50 厘米后停车并下车查看，发现压路机车尾处有一台二轮

图 7-8 事故现场

电动车被压倒在地，电动车驾驶员赖小红倒地受伤，电动车车头把手压在赖小红右脚踝上（推测事发前赖小红驾驶二轮电动车紧跟在轮胎压路机尾部），罗锦雄马上通知施工现场负责人吴伟南前来处理，并随即停机，拨打 120 急救电话，与此同时，罗锦雄在压路机上取下一块木板，让赖小红坐在上面以免被高温沥青烫伤，不久救护车到场，将赖小红送到增城区广医四院进行救治，2023 年 12 月 19 日 23 时 30 分，赖小红经抢救无效死亡。
