# 广州市增城黄成钢材加工部“2.23”触电事故调查报告

2022年2月23日15:47时，广州市增城区中新镇九和村广州市增城黄成钢材加工部（以下简称增城黄成加工部），在使用粤MZ1020号随车起重运输车（以下简称粤MZ1020号随车吊）进行重型货车车箱吊装和维修作业过程中，随车吊起重臂距上空的10kV架空配电线路过近，导致线路放电，造成现场作业人员唐建嘉触电经抢救无效死亡。

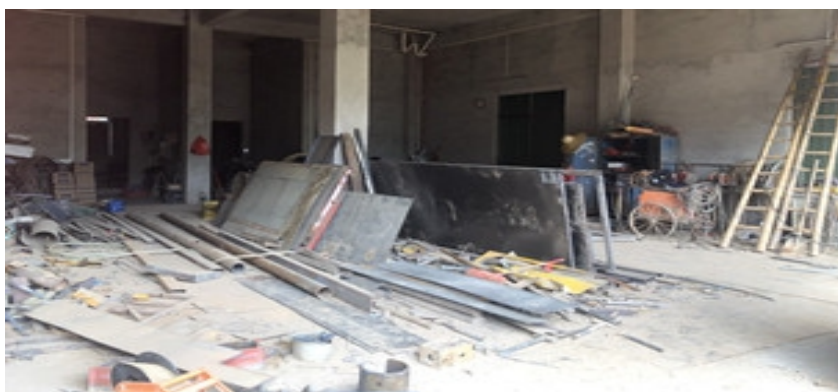
图 1 增城黄成加工部车箱改装和维修现场

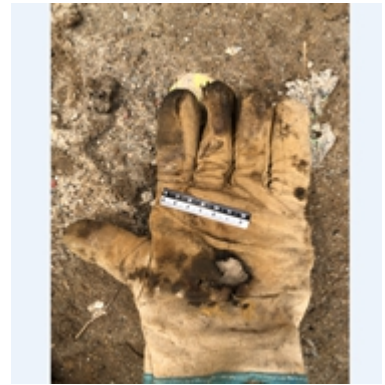
现场西侧为新新大道，北侧为南香路。现场见有一台货车、一台吊车停靠，吊车位于空地西侧位置，吊臂悬于空中，起落架呈张开状态，货车位于空地东侧，货车的挂箱呈倾斜状。货车车头北侧地面上见有 4 个手套，其中一只手套见有灼烧痕迹，手套中央位置见有孔洞。现场未见其他异常痕迹。

图 2 被灼烧的手套

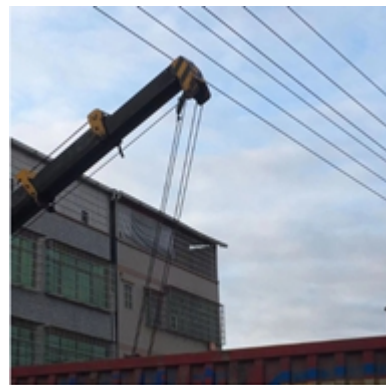
图 3 随车吊吊臂与 10kV 架空配电线路距离约 0.3 米

经现场人员确认，事故发生时，粤 MZ1020 号随车吊吊臂与 10kV 架空配电线路距离约 0.3 米。

经增城供电局技术人员现场测量，粤 MZ1020 号随车吊吊臂对上架空配电线路距地面最近距离为 10.17m。

粤 MZ1020 号随车吊驾驶员罗文葵，在进行吊装作业过程中，无视安全，未与上空的 10kV 架空配电线路保持足够的安全距离，在吊臂距离该高压配电线路约 30 厘米时，该线路突然放电，导致事故的发生。

罗文葵，粤 MZ1020 号随车吊驾驶员，无视安全，在无现场作业指挥人员指挥的情况下，冒险进行吊装作业，违反《起重机械安全规程 第 1 部分：总则》（GB/T 6067.1-2010）17.1.c）“司机应接受起重作业人员的起重作业指挥信号的指挥”的有关规定；操作随车吊起重臂距上空的高压配电线路约 30 厘米，违反《起重机械安全规程 第 1 部分：总则》（GB/T 6067.1-2010）1

5.3.3“起重机工作时起重臂与输电线的最小距离”的有关规定，致使该线路突然放电，造成一名现场作业人员死亡，对事故的发生负直接责任，其行为触犯《刑法》第一百三十四条第一款<sup>①</sup>等的有关规定，涉嫌重大责任事故罪，建议由司法机关追究刑事责任。

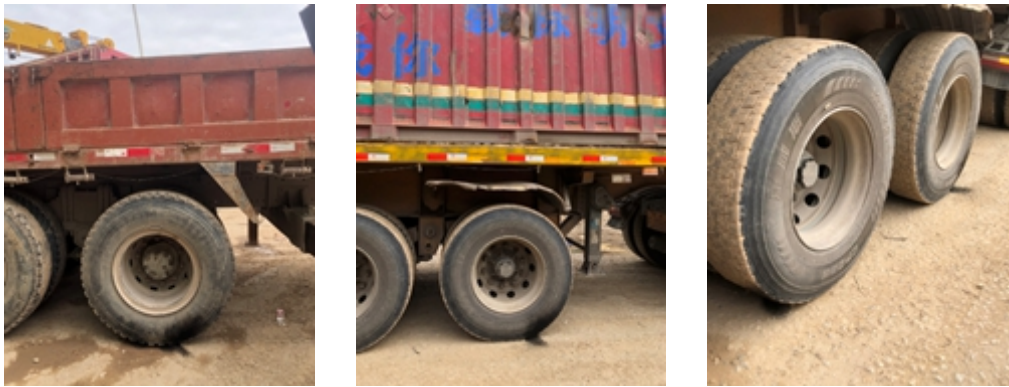
粤 AFJ355 号重型货车车头数起第四、五轴右侧轮胎及粤 MZ1020 号随车吊后轴左右二个轮胎，该四个轮胎贴近地面处均发现熏黑点，符合瞬时电流放电产生电弧熏黑橡胶造成的痕迹。

图 4-6 粤 ADQ72 号挂车和随车吊轮胎被电弧熏黑

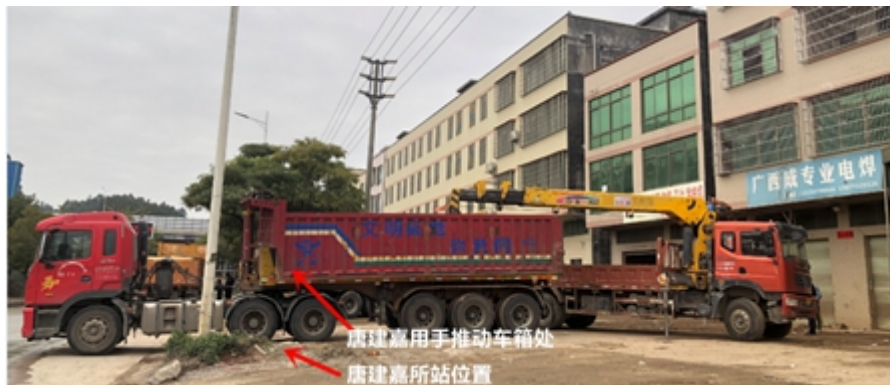
图7 事故现场情况（随车吊吊臂被放下）

10kV 架空配电线路突然放电，站在地面上正在推动车箱的唐建嘉被电击后“啊”的大叫一声，身体僵直向后倒地（与此同时，中新镇 10kV 架空配电线路零序保护动作跳闸），张家华见此情形，马上叫罗文葵停止操作，并拨打 120 急救电话和 110 报警电话。罗文葵停机并下车查看，这时，黄成跑过来抱着唐建嘉平放在地上，随即为其施胸外按压进行急救，此时的唐建嘉已不省人事、脸色发青，经按压一会后，其嘴角流出少量白色泡沫，约 16:10 时，120 救护车到达现场，马上将唐建嘉送往中新医院救治，由于伤势过重，经抢救无效死亡。
