# 广州市增城区增江街“6·25”一般 道路交通事故调查报告

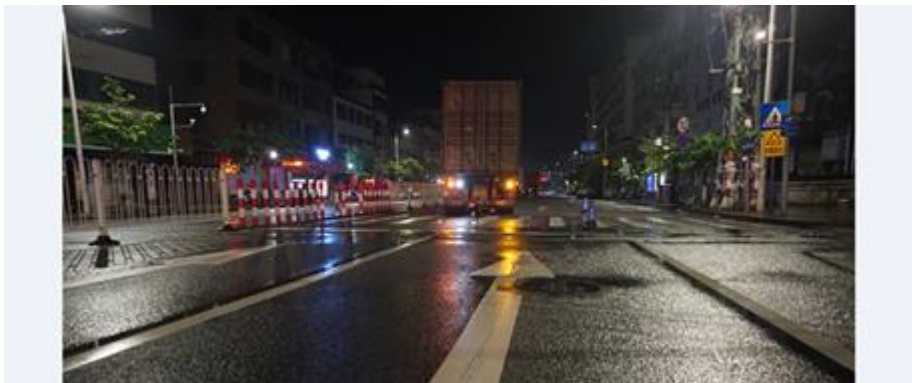
事故现场位于增江街东山路，东山路呈东西走向，东往增江街方向，西往荔城街方向，事故现场路段为双向六车道，单向路宽为11.1米。

- (1) 影响视线或行驶的障碍物：无
- (2) 道路交通标志：限速 50km/h
- (3) 道路交通标线：单实线、人行横道线
- (4) 中央隔离设施：金属分隔栏
- (5) 路面材料、状况：沥青、完好
- (6) 路表情况：潮湿
- (7) 照明情况：夜间有路灯照明
- (8) 其它情况：平直路段

图 1 事故现场道路情况

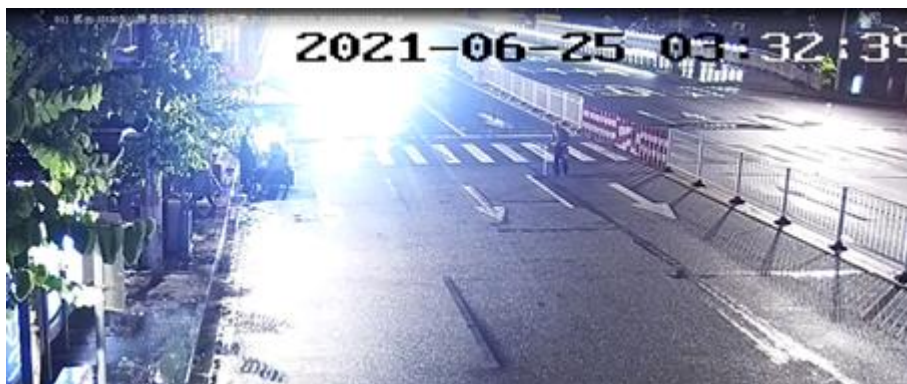
图 2 陈秋房正在横过马路

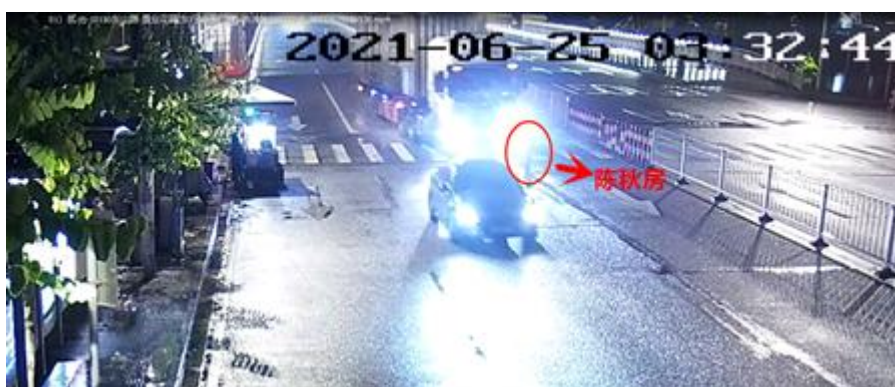
段，当时，其驾驶车辆沿路中隔离带起第二车道行驶，在其前方约 10 米处为一辆小客车，该时，前面的小客车突然刹车，由于两车距离较近，兰翔担心所驾驶车辆追尾碰撞该小客车，其马上踩刹车并往左急打方向盘向路中隔离带起第一车道变道行驶，在变道行驶的瞬间，其发现前方约 10 米处一行人（陈秋房）正在横过马路，其马上急刹车，但由于车速过快，其没能及时车辆刹停车辆，车辆车头右侧与陈秋房发生碰撞，陈秋房倒地并被推行

图 3 粤 BFA597 号重型车向左侧路中隔离带数起第一车道变道行驶

粤 BFA597 号重型车驾驶员兰翔，在驾驶车辆的过程中，未与前车保持安全距离，在遇前方车辆刹车时，为避免与前车发生碰撞，急打方向盘变道，野蛮驾驶，导致事故的发生。
