# 广州市增城区住房和城乡建设局文件

增住建〔2021〕112号

## 广州市增城区建设工程扬尘整治联席会议 办公室关于近期建设工地扬尘污染 防治和余泥渣土运输车辆专项 检查情况的通报

增城区建设工地扬尘防控和余泥渣土运输车辆专项检查情况表

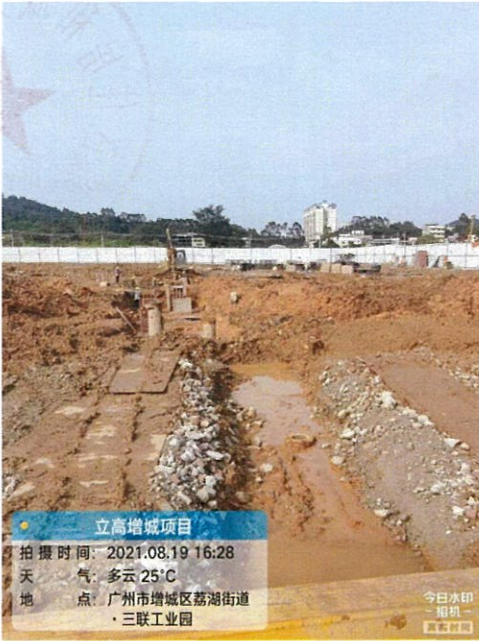
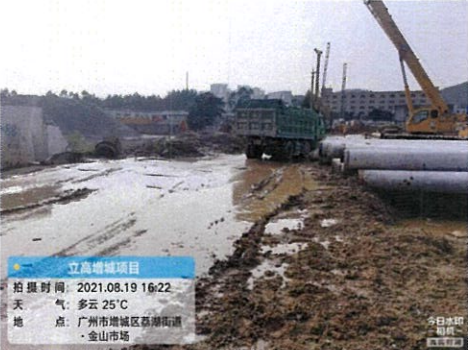
| 序号 | 受检项目 | 项目地址 | 监督单位 | 建设单位 | 施工单位 | 监理单位 | 检查存在问题 | 问题照片 1 | 问题照片 2 | 备注 |
|---|---|---|---|---|---|---|---|---|---|---|
| 1 | 增城区荔湖街西环路北侧商住项目 | 荔湖街西环路北侧 | 增城区建设工程质量安全监督站 | 广州市宏置业有限公司 | 四川志德岩土工程有限公司 | 湖南拓工程项目管理有限公司 | 1. 施工现场安装称重设备和视频远程监控系统未落实; 2. 工地车辆出入口应安装视频监控系统, 视频监控不能清晰、准确记录车辆车牌信息和车辆进出、车辆密闭等情况; 3. 未提供《广州市建筑废弃物车辆运输标志》; 4. 《建筑废弃物处置证》未提供; 5. 施工单位未落实主体责任; 6. 建设单位未督促施工单位落实余泥渣土运输监管设施设备的建设安装, 并督促施工、监理单位落实泥头车管理责任; 7. 监理单位主体责任未落实; 8. 未提供专职任命书; 9. 未落实“一不准进, 三不准出”相关要求; 10. 洗车槽非全自动。 | | | |

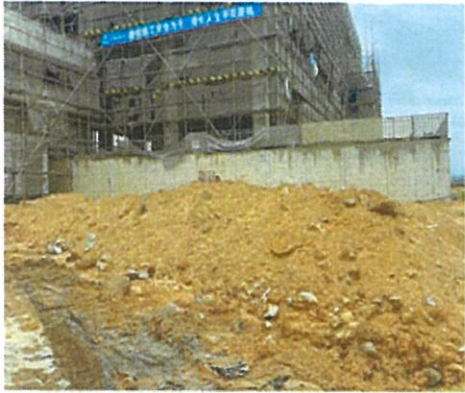
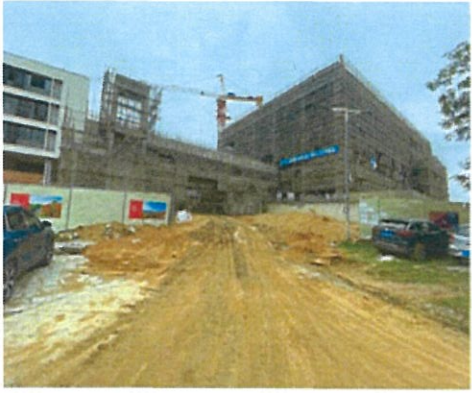
| 序号 | 受检项目 | 项目地址 | 监督单位 | 建设单位 | 施工单位 | 监理单位 | 检查存在问题 | 问题照片 1 | 问题照片 2 | 备注 |
|---|---|---|---|---|---|---|---|---|---|---|
| 2 | 增城新桥小学扩建工程 | 增城荔城街角村 | 增城区建设工程质量安全监督站 | 广州市增城区人民政府荔城街道办事处 | 广州工程总承包集团有限公司 | 广州建筑工程监理有限公司 | 1. 局部非作业面裸露土方未覆盖或绿化;<br>2. 行车道路上有明显尘土。 | | | |

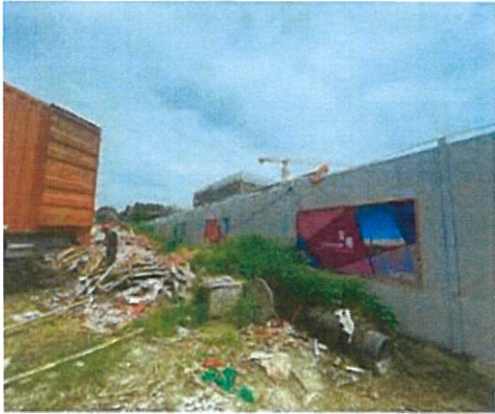
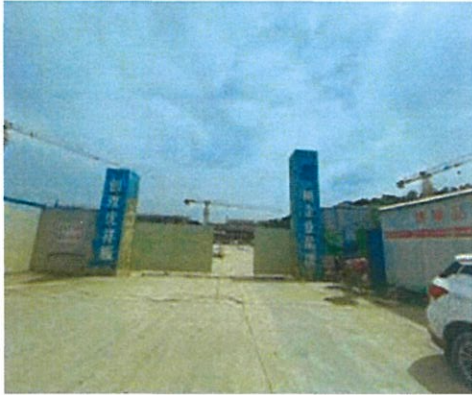
| 序号 | 受检项目 | 项目地址 | 监督单位 | 建设单位 | 施工单位 | 监理单位 | 检查存在问题 | 问题照片 1 | 问题照片 2 | 备注 |
|---|---|---|---|---|---|---|---|---|---|---|
| 3 | 调度中心, 调度中心车库 (自编号 A12)、值班宿舍 (自编号 A13) | 荔城街道丰曹下涯村 | 增城区建设工程质量安全监督站 | 广州市增城自来水有限公司 | 广州自来水专业建设有限公司 | 广东瀚工程管理有限公司 | 1. 建筑垃圾堆放凌乱, 未及时清理。 | | | |

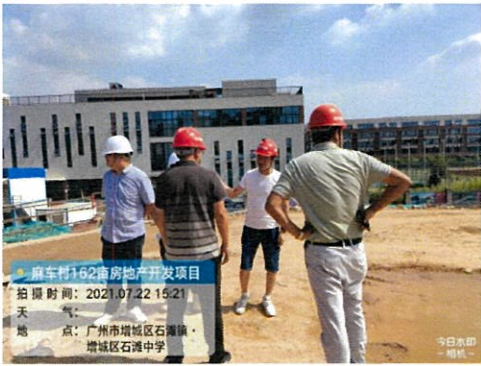
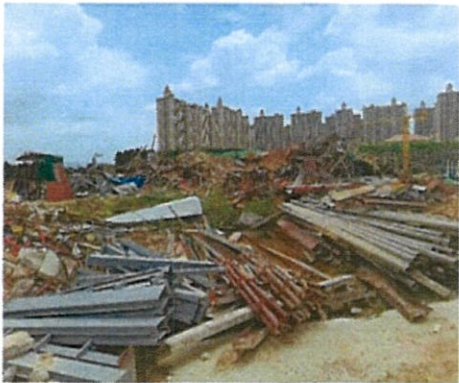
| 序号 | 受检项目 | 项目地址 | 监督单位 | 建设单位 | 施工单位 | 监理单位 | 检查存在问题 | 问题照片 1 | 问题照片 2 | 备注 |
|---|---|---|---|---|---|---|---|---|---|---|
| 4 | 敏捷东樾府项目 | 广州市增城区石滩麻车 | 增城区建设工程质量安全监督站 | 广州敏景房地产开发有限公司 | 梅州市敏捷建筑工程有限公司 | 广州城工程管理有限公司 | 1. 车辆运输标识未提供;<br>2. 建设单位未落实督促施工、监理单位泥头车管理责任;<br>3. 现场材料堆放凌乱。 | <p>麻车村162亩房地产开发项目<br/>拍摄时间: 2021.07.22 15:21<br/>天气: 晴<br/>地点: 广州市增城区石滩镇·增城区石滩中学</p> | | |

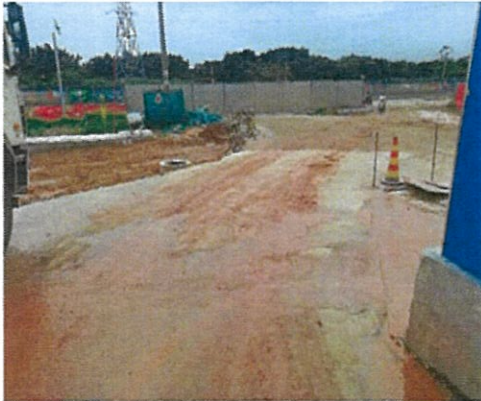
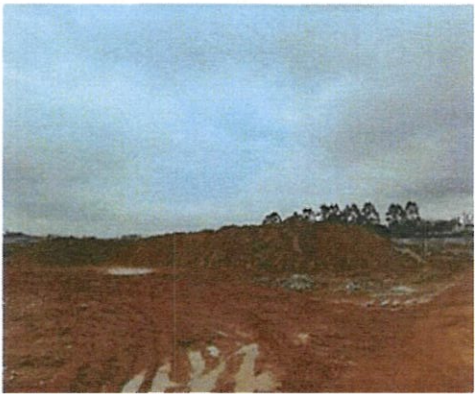
| 序号 | 受检项目 | 项目地址 | 监督单位 | 建设单位 | 施工单位 | 监理单位 | 检查存在问题 | 问题照片 1 | 问题照片 2 | 备注 |
|---|---|---|---|---|---|---|---|---|---|---|
| 5 | 年产8000吨活性肽生物(发酵蛋白粉)工程 | 石滩镇岗尾村 | 增城区建设工程质量安全监督站 | 广州永源实业有限公司 | 广州金大建筑工程有限公司 | 广州安润泽项目管理有限公司 | 1. 随意排放废水、污水;<br>2. 大面积非作业面裸露土方未覆盖或绿化。 | | | |

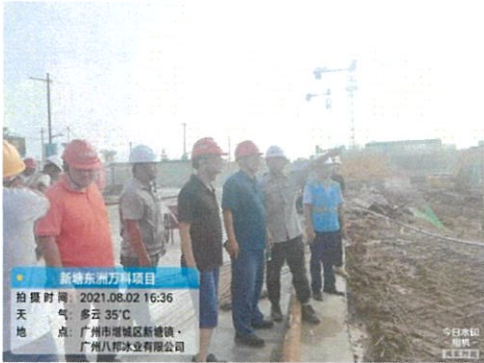
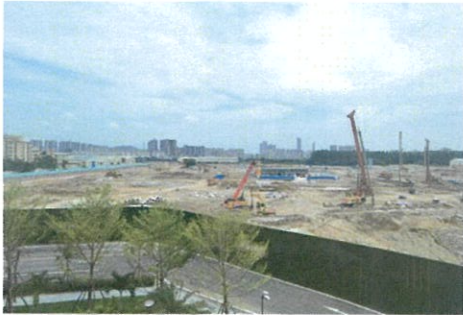
| 序号 | 受检项目 | 项目地址 | 监督单位 | 建设单位 | 施工单位 | 监理单位 | 检查存在问题 | 问题照片 1 | 问题照片 2 | 备注 |
|---|---|---|---|---|---|---|---|---|---|---|
| 6 | 新塘东洲万科项目 | 新塘大道西401号二楼A023 | 增城区建设工程质量安全监督站 | 广州市万致房地产有限公司 | 融兴建设集团有限公司 | 广州宏达工程顾问集团有限公司 | 1. 施工现场安装称重设备和视频远程监控系统（城管系统）；2. 现场未提供《广州市建筑废弃物车辆运输标识》相关资料；3. 施工单位未将泥头车“一不准进、三不准出”要求纳入工地安全文明施工生产制度，未建立车辆出入、装载、冲洗等相关制度，未记录管理台账；4. 监理单位未对运输单位车辆等进行审查；5. 土方开发作业未配备专职管理人员；6. 有洗车装置非全自动或者非2纵4横标准，车辆未密闭、超载的车辆驶出工地。 | | | |

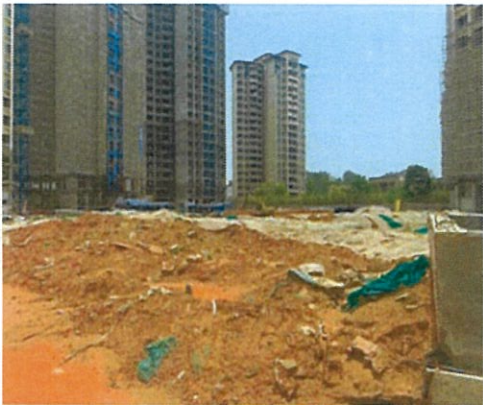
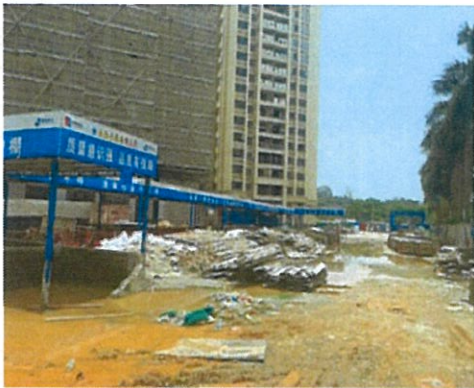
| 序号 | 受检项目 | 项目地址 | 监督单位 | 建设单位 | 施工单位 | 监理单位 | 检查存在问题 | 问题照片 1 | 问题照片 2 | 备注 |
|---|---|---|---|---|---|---|---|---|---|---|
| 7 | 增城区中新镇三迳村83103241A18027号地块项目 | 中新镇三迳村 | 增城区建设工程质量安全监督站 | 广州华耀房地产开发有限公司 | 广州金辉建设集团有限公司 | 广东业建设工程顾问有限公司 | 1. 大面积非作业面裸露土方未覆盖或绿化；2. 建筑材料堆放凌乱，建筑垃圾未及时清理。 | | | |

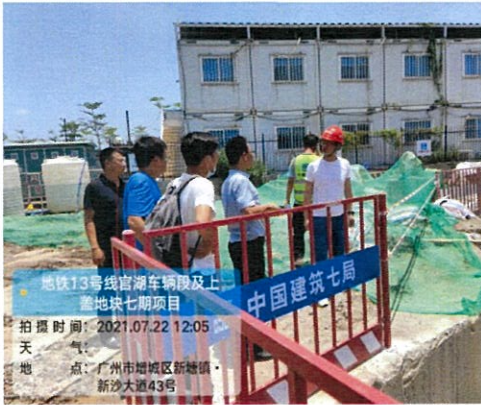
| 序号 | 受检项目 | 项目地址 | 监督单位 | 建设单位 | 施工单位 | 监理单位 | 检查存在问题 | 问题照片 1 | 问题照片 2 | 备注 |
|---|---|---|---|---|---|---|---|---|---|---|
| 8 | 地铁13号线官湖车辆段上盖地块六、七期项目 | 塘新镇官湖村、石村 | 增城区建设工程质量安全监督站 | 广州市品秀房地产开发有限公司 | 中国建筑第七工程有限公司 | 广州越建工程管理有限公司 | 1. 车辆运输标识未提供;<br>2. 建筑废弃物处置证未提供;<br>3. 建设单位未落实主体责任。 | | | |

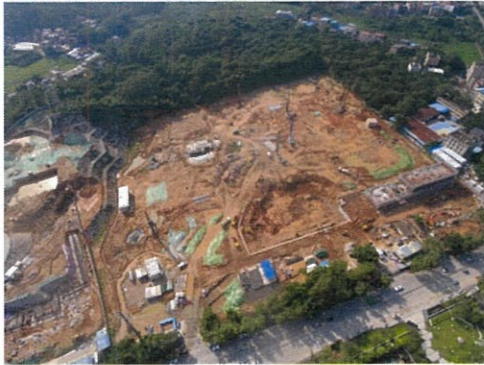
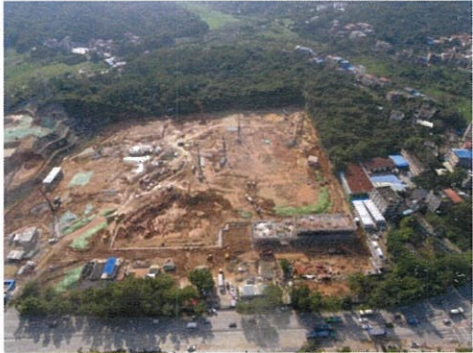
| 序号 | 受检项目 | 项目地址 | 监督单位 | 建设单位 | 施工单位 | 监理单位 | 检查存在问题 | 问题照片 1 | 问题照片 2 | 备注 |
|---|---|---|---|---|---|---|---|---|---|---|
| 9 | 创行公司新路住宅小区项目 | 中新镇新公路西地块 | 增城区建设工程质量安全监督站 | 广州创行房地产开发有限公司 | 广东南大地建设有限公司、福建省顺安建筑工程有限公司 | 广东粤建工程项目管理有限公司 | 1. 未严格落实文明施工6个100%标准化要求;<br>2. 围蔽、大门缺失, 未100%封闭管理;<br>3. 大面积非作业面裸露土方未覆盖或绿化;<br>4. 建筑材料堆放凌乱, 建筑垃圾未及时清理。<br>5. 道路泥泞, 积泥积水较严重。 | | | |

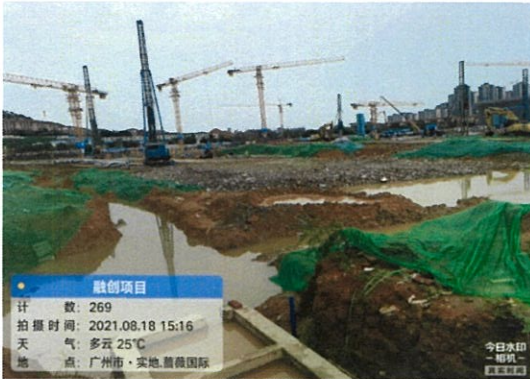
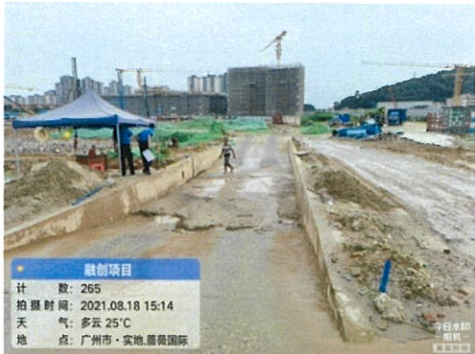
| 序号 | 受检项目 | 项目地址 | 监督单位 | 建设单位 | 施工单位 | 监理单位 | 检查存在问题 | 问题照片 1 | 问题照片 2 | 备注 |
|---|---|---|---|---|---|---|---|---|---|---|
| 10 | 国贸融创增城三联村房产开发（新建）项目住宅一期 | 增城荔湖街增城大道三联路段北侧 | 增城建设工程质量安全监督站 | 广州创贸房地产开发有限公司 | 中建局第二建筑工程有限公司 | 广州穗峰建设工程有限公司 | 1. 道路泥泞，积水积泥严重；<br>2. 黄泥水直接排放到现场低洼处；<br>3. 车辆人员无管控，未落实“一不准进，三不准出”；<br>4. 大面积非作业面裸露土方未覆盖或绿化；<br>3. 未严格落实文明施工6个100%标准化要求；<br>5. 塔吊顶升未报备。 | | | |

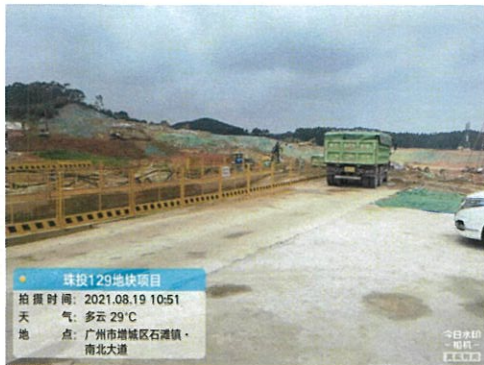
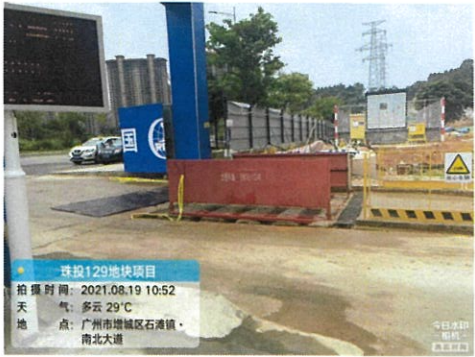
| 序号 | 受检项目 | 项目地址 | 监督单位 | 建设单位 | 施工单位 | 监理单位 | 检查存在问题 | 问题照片 1 | 问题照片 2 | 备注 |
|---|---|---|---|---|---|---|---|---|---|---|
| 11 | 增润增城石滩镇129亩住宅项目 | 增城石滩镇南北大道西侧 | 增城建设工程质量安全监督站 | 广州增润房地产开发有限公司 | 广东珠江工程总承包有限公司 | 广东珠江建设工程有限公司 | 1. 大面积非作业面裸土未覆盖<br>2. 围蔽缺失，未100%封闭管理<br>3. 降尘措施不足<br>4. 车辆冲洗不干净<br>5. 泥头车运输存在撒漏，污染市政道路<br>6. 未严格落实6个100%。 | | | |

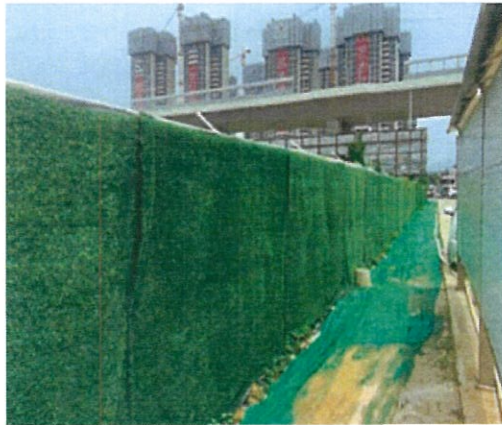
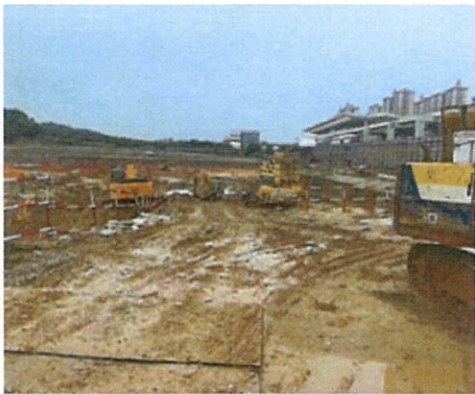
| 序号 | 受检项目 | 项目地址 | 监督单位 | 建设单位 | 施工单位 | 监理单位 | 检查存在问题 | 问题照片 1 | 问题照片 2 | 备注 |
|---|---|---|---|---|---|---|---|---|---|---|
| 12 | 荔富华庭项目 | 朱村山田村双孖山 | 增城区建设工程质量安全监督站 | 广州市荔汇景房地产有限公司 | 广州番禺桥兴建设工程有限公司 | 深圳市九州建设技术股份有限公司 | 1. 大面积非作业面裸露土方未覆盖或绿化;<br>2. 三级沉淀池排水系统堵塞;<br>3. 工地围墙不足 2.5 高, 且无张贴公益广告。 | | | |

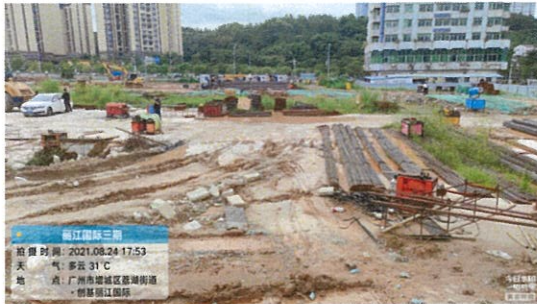
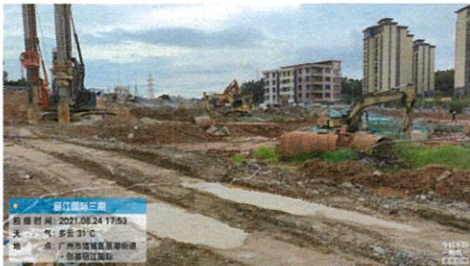
| 序号 | 受检项目 | 项目地址 | 监督单位 | 建设单位 | 施工单位 | 监理单位 | 检查存在问题 | 问题照片 1 | 问题照片 2 | 备注 |
|---|---|---|---|---|---|---|---|---|---|---|
| 13 | 丽江国际三期 | 湖景大道 | 增城区建设工程质量安全监督站 | 广州市创基房地产投资有限公司 | 广东宏益建设工程有限公司 | 广东建海工程项目管理有限公司 | 1. 黄泥水直排污染周边市政道路;<br>2. 大面积非作业面裸露土方未覆盖或绿化;<br>3. 围墙围蔽未完善提升;<br>4. 材料堆放凌乱;<br>5. 局部道路未硬化 | | | |

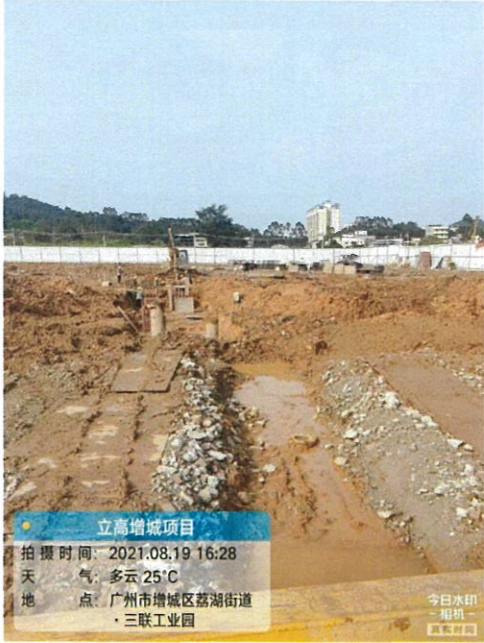
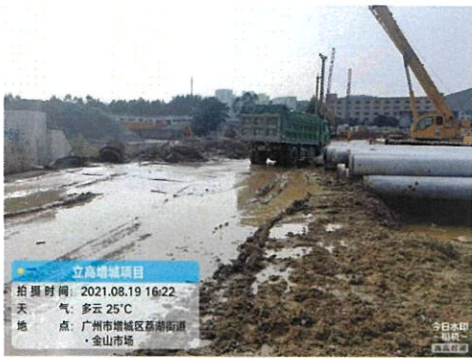
| 序号 | 受检项目 | 项目地址 | 监督单位 | 建设单位 | 施工单位 | 监理单位 | 检查存在问题 | 问题照片 1 | 问题照片 2 | 备注 |
|---|---|---|---|---|---|---|---|---|---|---|
| 14 | 增城荔湖街西北侧商住项目 | 荔湖街西北侧 | 增城建设工程质量安全监督站 | 广州力宏置业有限公司 | 四川志德岩土工程有限责任公司 | 湖南拓天工程项目管理有限公司 | 1. 未公示扬尘信息<br>2. 未按要求实施围蔽<br>3. 施工现场路面硬化比例低，大量泥土未清扫干净<br>4. 大量裸土未覆盖<br>5. 大量工程渣土未及时清运<br>6. 未安装喷淋系统，雾炮设备配备不足<br>7. 洗车槽非全自动<br>8. 视频巡查余泥运输车未冲洗干净，雇佣非正规余泥运输车辆<br>9. 未按要求安装视频监控<br>10. 未刊载公益广告<br>11. 未规范使用施工现场非道路移动机械设备<br>12. 施工现场脏乱差情况严重<br>13. 工地大门破旧，积水多 | | | |

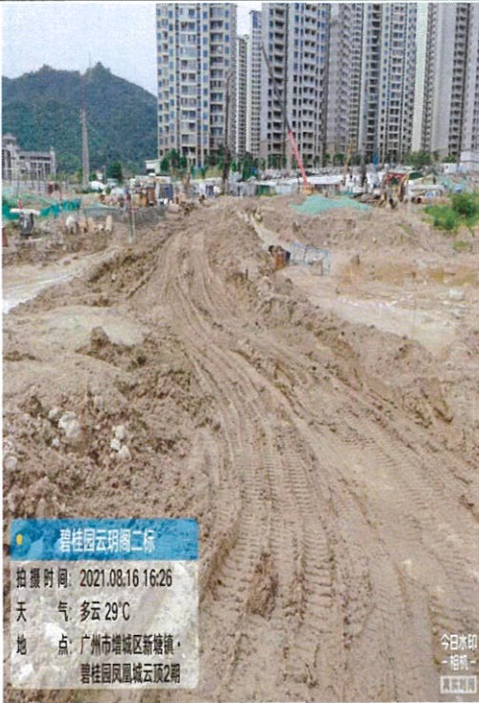
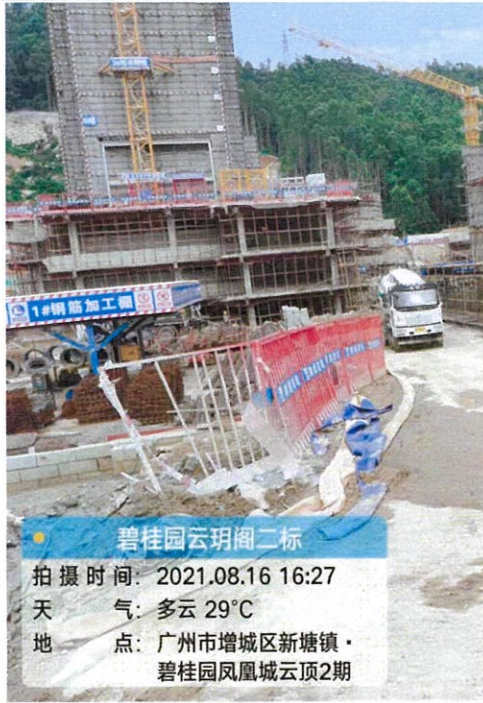
| 序号 | 受检项目 | 项目地址 | 监督单位 | 建设单位 | 施工单位 | 监理单位 | 检查存在问题 | 问题照片 1 | 问题照片 2 | 备注 |
|---|---|---|---|---|---|---|---|---|---|---|
| 15 | 碧桂园云玥阁二标项目 | 新塘镇碧桂园云顶2期 | 增城区建设工程质量安全监督站 | 广州诚碧房地产开发有限公司 | 广州远顺建设监理有限公司 | 广东腾越建筑工程有限公司 | 1. 施工单位未建立车辆出入、装载、冲洗等相关制度，记录管理台账不齐。<br>2. 监理单位未对土方运输公司及车辆资质情况进行审核，未落实“一不准进、三不准出”相关要求。<br>3. 有洗车槽装置非2纵4横标准。未配备高压冲洗水枪。 | <p>碧桂园云玥阁二标<br/>拍摄时间: 2021.08.16 16:26<br/>天气: 多云 29℃<br/>地点: 广州市增城区新塘镇·碧桂园凤凰城云顶2期</p> | <p>碧桂园云玥阁二标<br/>拍摄时间: 2021.08.16 16:27<br/>天气: 多云 29℃<br/>地点: 广州市增城区新塘镇·碧桂园凤凰城云顶2期</p> | |
