# 广州粤辰实业有限公司“9.25”气体减压器爆炸事故调查报告

2017年9月25日，在广州市增城区新塘镇广州粤辰实业有限公司，生产车间机械加工组组长高超在对剪板机进行充灌氮气作业过程中，气体减压器发生爆炸，造成其双眼等部位受伤。

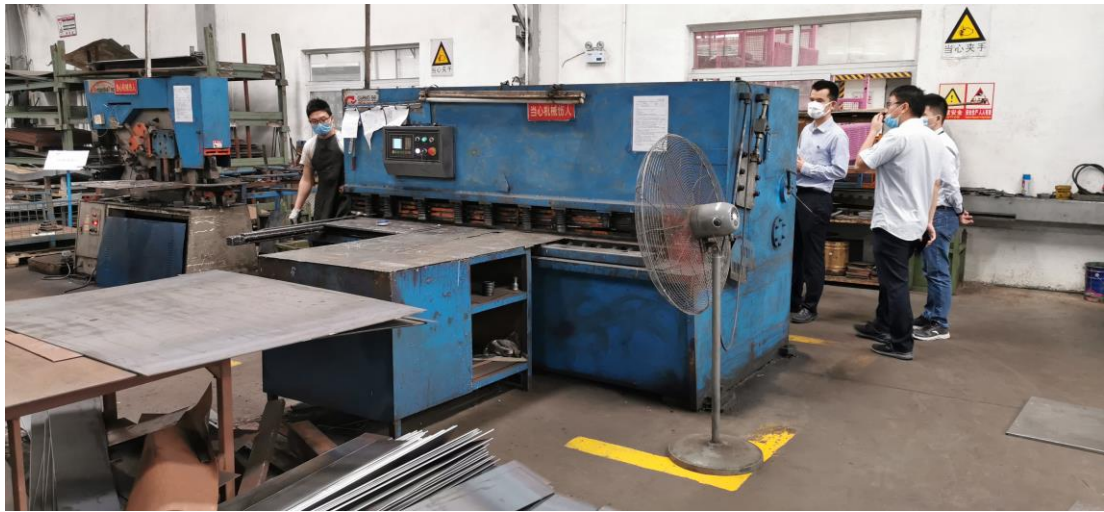
图 1、事故发生现场的剪板机

- 1、机械名称：液压摆式剪板机
- 2、产品型号：QC12Y/K-
- 3、制造单位：广州贝力机床有限公司
- 4、剪切动力形式：液压传动，气压回程。回程气缸的充气压力为4.5mpa。

经管道进入压料缸和电磁溢流阀，当电磁溢流处于常开位置时（不通电），整个系统卸荷，机器不产生动作。当电磁溢流阀接通，电源换向处于常闭位置时，油液进入溢流控制状。此时，由于在其调整压力值下，溢流阀关闭，油路压力逐渐升高，压料缸得以首先克服弹簧拉力下压，当工作油缸克服回程气缸气压的支承力后向下行程，上刀架至下止点，触碰行程开关触头，使电磁溢流阀断电复位，整个油路卸荷，上刀架在回程气缸的作用下回程，压料装置在弹簧的作用下复位。

(2) 回程气缸：由一个主气缸连接两个辅气缸组成。当气缸活塞胶圈老化等原因漏气时，回程气缸压力不够，不能抬起刀片，机械便不能正常使用。

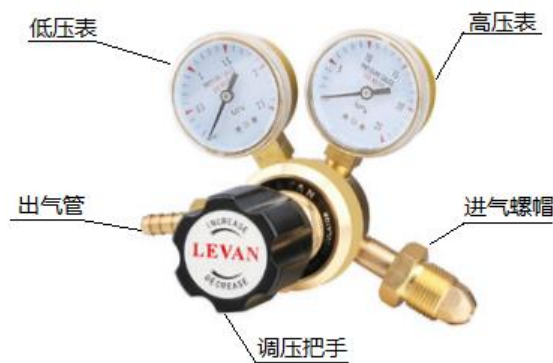
图 2、LEVEAN 气体减压器

工具主要由一个气体减压器和一条长约2米的胶管组成。

（1）品名：LEVEAN 气体减压器

（2）制造单位：宁波威锐流体科技有限公司

制造单位制定该气体减压器的安全使用操作规程，主要内容包含“操作前，戴好防护手套和护目镜，当开启气瓶上

的阀时，切不可站在气体减压器的前面（即压力表的前面）”等。

制造单位制定了该气体减压器的安全使用方法，主要内容包含“打开瓶阀前，逆时针旋转调压把手，使调压弹簧处于自由状态。否则在打开瓶阀时，如调压把手没有完全旋松则瞬时压力有可能损坏膜片，从而导致减压器失效，严重时伤害人身”等。

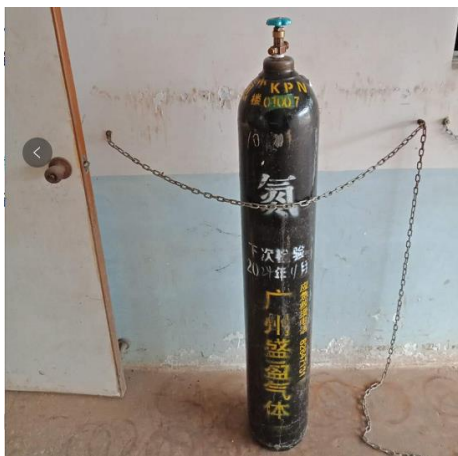
图 3、事故现场同类型氮气钢瓶

事故发生时，用作充灌作业的气体为氮气，该气体是一种惰性气体。盛装气体的是一个黑色的圆柱状钢瓶，高

135cm、直径 22cm、容积 40L。按行业相关标准，该类瓶装

氮气出厂时气体压力为 15mpa。

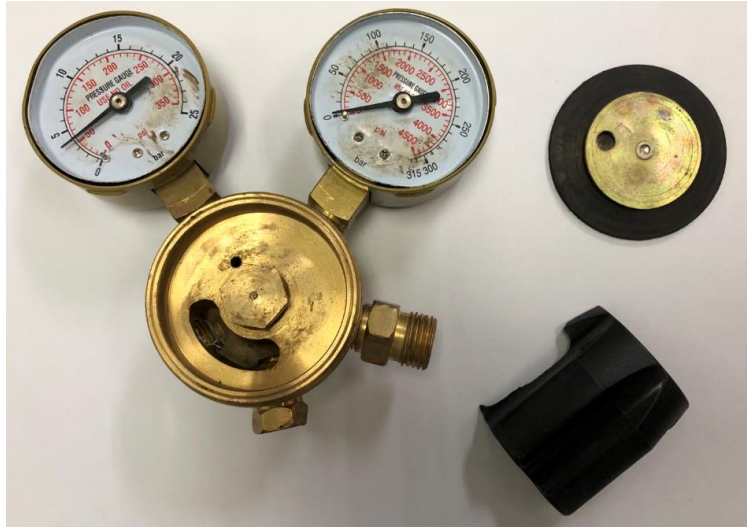
图 4、爆炸冲击损坏的气体减压器

回到车间后，高超找来一瓶满的氮气，独自一人开始对剪板机进行充灌氮气作业：其先将从公司仓库领回的气体减压器的出气孔与其刚购回的黑色胶管的一头连接，然后将气体减压器的进气孔和氮气瓶连接，再将胶管的另一端和剪板机的进气孔连接，最后打开氮气瓶的阀门。在高超打开氮气瓶阀门之际，气体减压器突然发生爆炸，发出“砰”的一声巨响，气体减压器高压表、低压表玻璃屏幕、调压阀的塑料把手和弹簧等零部件被炸裂冲击出外。当时由于高超正面对气瓶站立，爆炸冲击出来的零部件击中其眼、脸、口等部位，其当即两眼发黑，感觉到嘴巴被击破，一个门牙被打断。当时，高超感觉右眼已不能看到东西，但左眼能感觉到光线，其便双手捂着右眼朝出口光亮处跑去。当班人员见此情况，

充灌气体作业人员在开启气瓶上的阀门前，未逆时针旋转调压把手，使调压弹簧处于自由状态。在其打开气瓶阀门时，瓶内气体强大的瞬时压力使气体减压器发生爆炸，将气体减压器的零部件炸裂冲击出外，导致事故的发生。

充灌气体作业人员在开启气瓶上的阀门时，正面对着气体减压器站立（即站立在压力表的前面），当气体减压器发生爆炸时，爆炸冲击出来的气体减压器零部件正面击中其

眼、脸、口等部位，导致事故的发生。

充灌气体作业人员未戴护目镜或面罩，在气体减压器爆炸时，爆炸冲击出来的气体减压器零部件直接击中其眼、脸、口等部位，导致其受伤。

广州粤辰公司要深刻反思事故教训，切实履行企业安全生产主体责任，强化安全意识、法律意识和责任意识，建立健全安全生产责任体系，不论是企业主要负责人，还是普通员工，都要严格按照法律法规、制度规范和操作规程，开展生产经营、安全管理等各项活动。

广州粤辰公司要切实结合公司人员流动大，生产车间内机械设备种类多、功能繁等特点，坚持不懈抓好安全生产教育培训工作，保证从业人员具备必要的安全生产知识，熟悉有关的安全生产规章制度和安全操作规程，掌握本岗位的安全操作技能，了解事故应急处理措施，知悉自身在安全生产方面的权利和义务。

广州粤辰公司要认真组织企业各级安全生产管理人员抓好隐患排查治理工作，做到“谁检查、谁签字、谁负责”，确保隐患排查治理全覆盖、不走过场。

广州粤辰公司要完善本单位各项安全生产规章制度，健全各岗位的操作规程，按规定编制生产安全事故应急救援预案，并确保在全公司贯彻实施。
