# 广州申立物流有限公司“10.22”物体打击事故 调查报告

2021年10月22日18:50时许，在广州市增城区新塘镇温涌路1号广州申立物流有限公司（以下简称广州申立公司）室外装卸区内，等待卸货的冀HPQ512轻型货车驾驶员司玉东在松解车厢装载的木箱包装玻璃的固定物件时，箱体失衡侧翻，司玉东被压埋受伤，后经送医院抢救无效死亡。

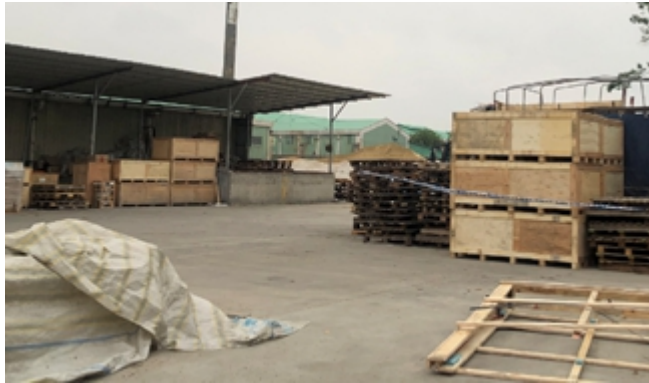
图1、室外装卸区和装卸平台

广州申立公司设面积约2000平方米的仓库一幢，仓库西面对出为面积约1000平方米的室外装卸区，室外装卸区东南端与仓库连接处设一装卸台，装卸台设有遮雨棚。

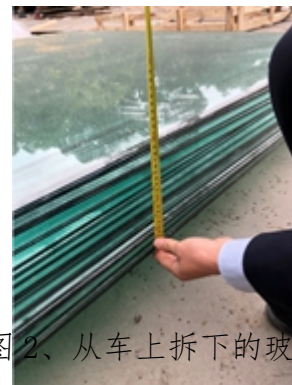
图2、从车上拆下的玻璃

冀HPQ512轻型货车北侧2米处摆放一堆长方形玻璃块，周围零散分布多条长度不等的制作木包装箱的材料木方。

经调查，该堆玻璃为事故发生后，消防救援人员在冀 HPQ512 轻型货车车厢内拆解玻璃木包装箱，逐一从车上搬下堆放而成。

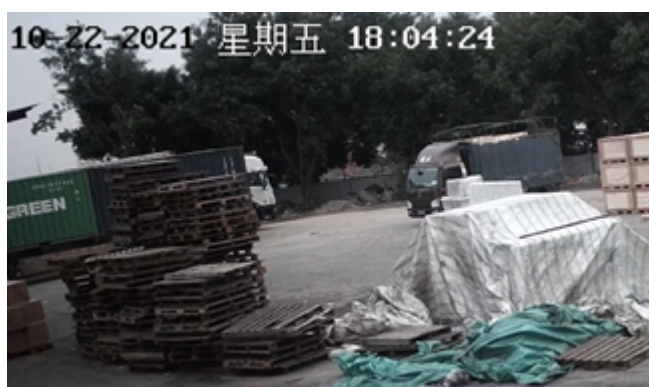
图 4、 车辆到达室外装卸区等待卸货

10月22日16:14时，司玉东驾车到达广州申立公司，并将货车停放在公司室外装卸区，广州申立公司仓储生产现场负责人钟洪钊察看了货物，便安排人员卸货，但由于该二件木箱包装玻璃太重，公司叉车叉不起，17:41时，钟洪钊通过本批玻璃货主方向天津信义公司相关人员了解货物装载方式，最终确定由

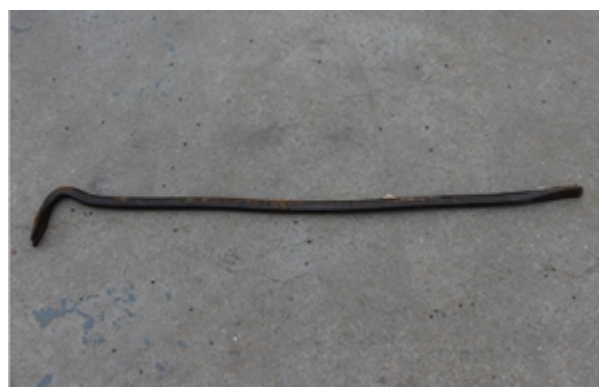
图5、铁质拆卸工具

过货主和天津信义公司相关人员告知司玉东，并要求司玉东在原地等候卸货。18：49时，钟洪钊拿着一支长92厘米、直径1.6厘米的拆解木包装箱用的铁质工具交给司玉东，之后，司玉东独自上了车厢，其先是拆卸了车厢上两个木包装箱上下端的连接木方，继而松解车厢右侧木包装箱上作固定用的布绑带，18：53时，刚被松解布绑带的木包装箱整体向司玉东站立的位置侧翻，司玉东当即被压埋。在整件木箱包装玻璃侧翻的瞬间，由于重力作用，冀HPQ512轻型货车发生剧烈震动，并发出巨响，正在装卸台安排工人装卸作业的钟洪钊闻声跑过来，见此情况，其马上拨打110

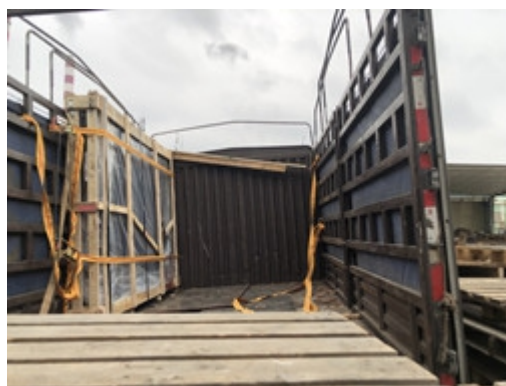
图6、车箱右侧箱体固定物件被拆

冀 HPQ512 轻型货车驾驶员司玉东无视安全，明知自己不掌握装卸重物件技能，在未确保重量为 2100kg 的木箱包装玻璃的稳定性，且无起重设备稳定箱体，冒险作业，擅自一人松解该箱体的固定物件，直接导致此次事故的发生。
