广州市增城区石滩镇“5·5”一般经营性道路交通事故调查报告

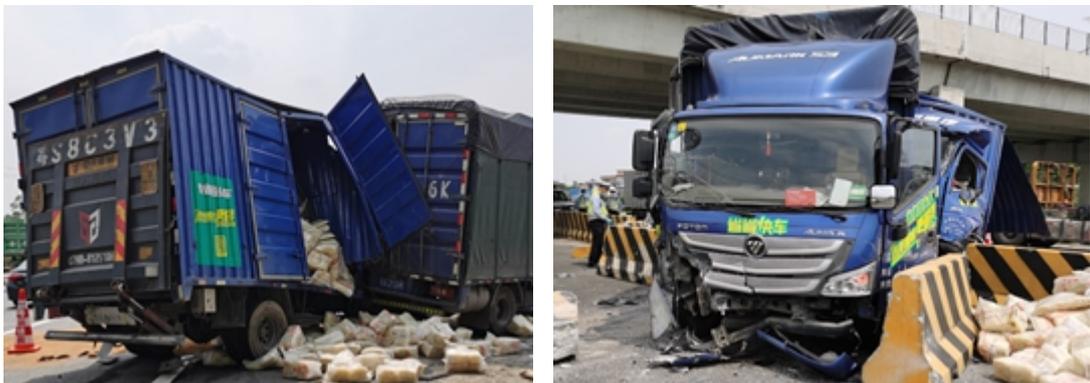
图 1-2 粤 S8C3V3 号货车和粤 A2F26K 号货车的车身标志

广州回头车公司对“省省回头车”平台运输车辆车身实施统一标识管理，在车辆车头和车厢侧面等显眼位置张贴公司和平台的品牌标志，并通过门店对残旧的标志及时进行更新。

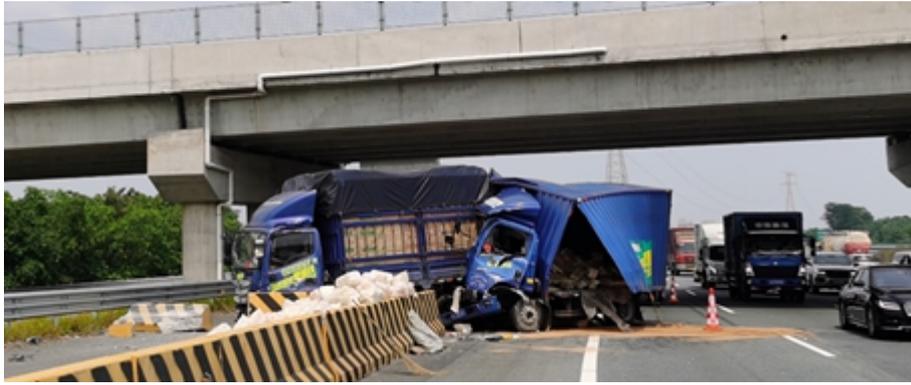
图 5 粤 S8C3V3 号货车在济广高速应急车道追尾粤 A2F26K 号货车

发现对方车辆处于停车状态，其马上向左打方向并急刹车，由于车辆严重超载，在惯性作用下，其未能及时刹停车辆而继续向前行驶，导致粤 S8C3V3 号货车追尾粤 A2F26K 号货车，继而推动该车碰撞路边护栏与下车活动的车辆驾驶员张刚，随后，粤 S8C3V3 号货车在应急车道上停了下来，梁华炎在驾驶室缓和约 2 分钟后下车，其看见张刚躺在粤 A2F26K 号货车车辆右后方地面上，未见反应，其马上用手机拨打 110 报警电话，随后交警和救护车到达现场处置，张刚因伤势严重，当场不治死亡。

梁华炎无视安全，驾驶粤 S8C3V3 号货车超载 327.76%上路行驶，致使紧急情况下无法及时刹停车辆，导致事故的发生。

粤 S8C3V3 号货车驾驶员梁华炎，驾驶车辆精神不集中，误将应急车道当作正常行驶车道，追尾停在应急车道内的粤 A2F26K 号货车，导致事故的发生。

粤 A2F26K 号货车驾驶员张刚安全意识淡薄，非紧急情况下在高速公路应急车道内停车，冒险下车在高速公路上活动时被其他车辆碰撞，导致事故的发生。
